Adresse: Åsveien 2 gnr 39 bnr 87
 Tomteareal: 946 m²
 Bruksareal: m² BRA bolig ikke registrert
 Regulering: uregulert

| Bebyggelse og byggeår | Enebolig, 'Voldsbek', 1918 Arkitekt Leif Sønberg Tilbygg/ending 1997, 2006-10 Garasje 1995 Garasje/uthus 2009 |
| Kulturminnebeskrivelse | Trehus, 2 etasjer, valmet tak med kina-vipp 'Nye Norge stil' Registrert kulturminne |

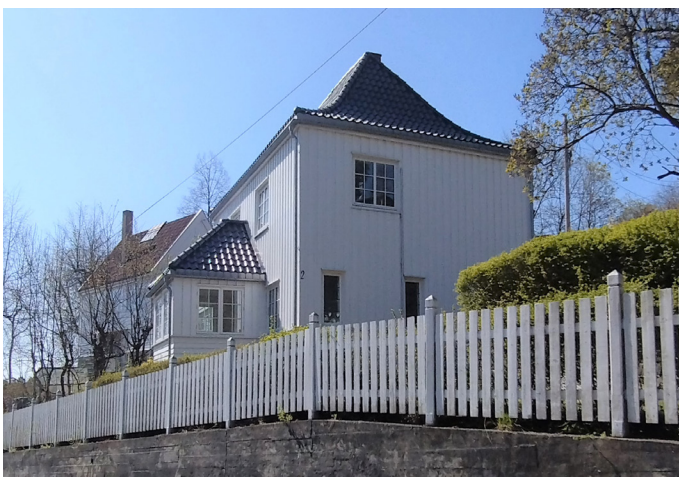
Under til venstre og under: Bygningen har en karakteristisk valmet takform med 'kina-vipp'. Panel er skiftet ut men inndeling med liggende kledning i brystning og stående kledning forøvrig er beholdt. Også vinduer og takteking er skiftet ut.

Bygningen er vurdert til å ha høy verneverdi. Den fremstår godt ivaretatt. En veranda i østfasaden er kledd inn. En glassveranda med altan er bygget til mot sør og det er oppført et tak over inngangspartiet. Tiltaken er relativt små og er underordnet byggets hovedform. Bygningsdeler er skiftet ut uten at byggets uttrykk er totalt endret. Bygningen anbefales regulert til bevaring.

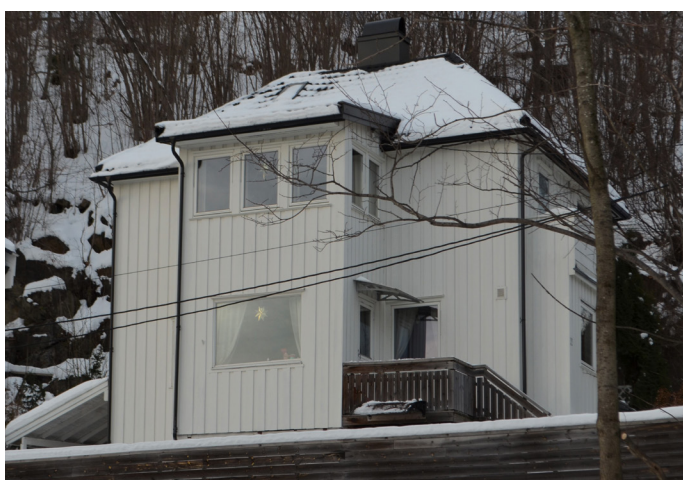
Under til venstre og under: Bygningen har opprinnelig hatt hjørnekasser, tofagsvinduer med småruter, mulig også overstykker over vinduene. Huset er antatt oppført med noe annen form enn søknadstegninger viser, jfr oppmåling 1970.

Bygningen er vurdert til å ha høy verneverdi. Den fremstår godt ivaretatt. Den opprinnelige verandaen mot sydøst er innbygd og senere påbygd, balkongen i fasade nordøst er underbygd og det er oppført et tilbygg i to etasjer med pulttak mot nordvest. Byggets form er klart lesbart til tross for tilbygg og endringer av husets uttrykk ved skifte av vinduer og panel. Bygningen anbefales regulert til bevaring.

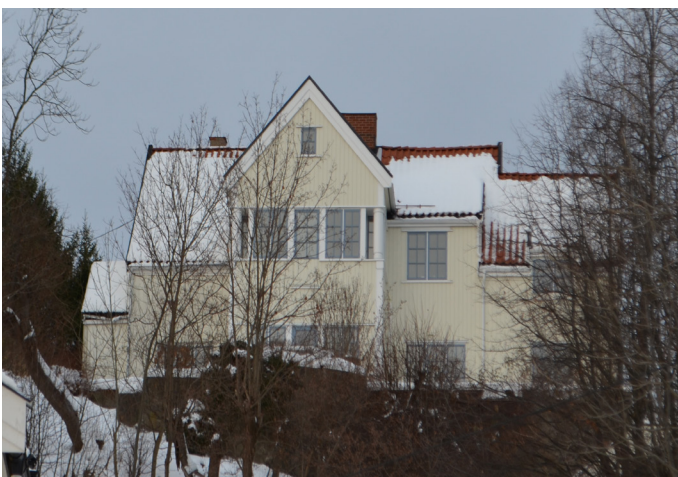
Under: Fasade mot nordvest. Bilde viser tilbygget til venstre i bildet samt nytt takoppløft. Detaljer som brystning, hjørnekasser og profilerte buer er beholdt.

Bygningen er vurdert til å ha høy verneverdi. Den fremstår godt ivaretatt. Tilbygg mot nordøst og mot sydøst er underordnet det opprinnelige bygningsvolumet og er godt tilpasset. To takoppløft er ikke originale og en åpen sval i 2. etasje er glasset inn. Boligen har i vesentlig grad beholdt sitt opprinnelig uttrykk med utforming og detaljering. Bygningen anbefales regulert til bevaring.

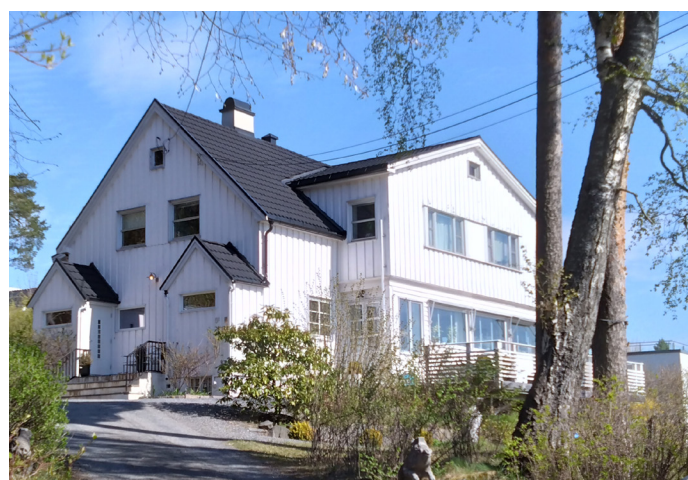
Under: Et større tilbygg dominerer fasaden mot sydøst. Original
utforming og detaljering av bygget er betydelig endret.

Bygningen er vurdert til å ha middels verneverdi. Bolighuset er vesentlig endret ved til- og ombygginger. Det er større tilbygg mot sørøst, nordøst og nordvest. Det opprinnelige bygningsvolumet er lite lesbart. Bygningens opprinnelige stiluttrykk med blant annet mønespir, profilerte søyler og vindusutforming er ikke bevart. Bygningen anbefales ikke regulert til bevaring.

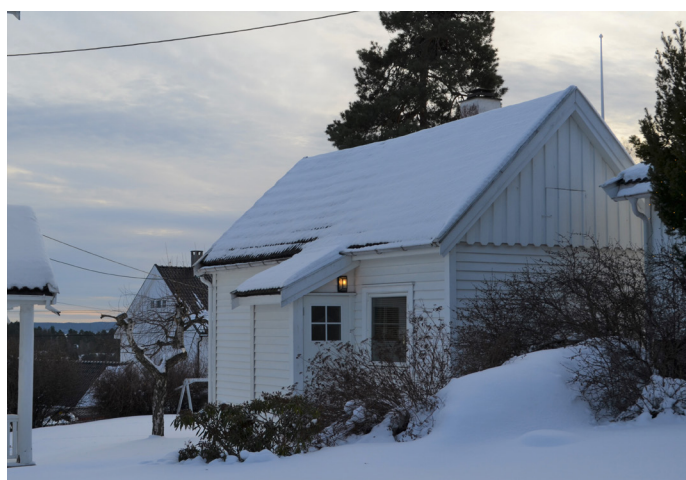
Undet til venstre: Uthuset har liggende kledning og stående kledning i gavlene.

Under: Bolighuset er vesentlig endret i form og størrelse ved flere om-, til- og påbygg.

Boligen er vurdert til å ha middels verneverdi, uthuset er vurdert til høy verneverdi. Bolighuset er vesentlig endret ved om-, til- og påbygg. Takformen er ikke original og det opprinnelige bygningsvolumet er ikke lesbart. Uthuset er godt bevart og representerer en viktig del av bygningsmiljøet på Malurtåsen tidlig på 1900-tallet. Det anbefales at uthuset reguleres til bevaring. Bolighuset anbefales ikke regulert til bevaring.

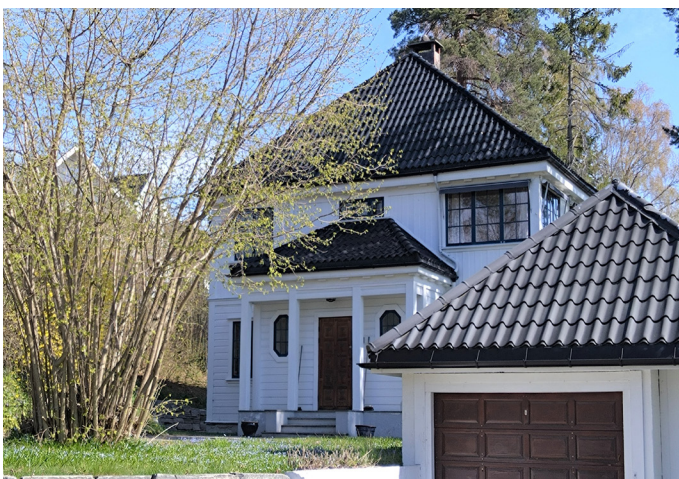
Under til venstre og under: Bygningen fremstår som original. Inngangsparti med søyler og åttekantede, avlange vinduer. Hjørnekasser, etasjeskiller og gesims med 'tannbord'. Liggende og stående kledning. Bygningen er omkranset av store furutrær.

Bygningen er vurdert til å ha høy verneverdi. Den fremstår meget godt ivaretatt. Tilbygg eller større bygningsmessige endringer er ikke registrert. Bygningsdeler og detaljer fremstår uendret, med unntak av takstein som antas å være skiftet. Bygningen anbefales regulert til bevaring.

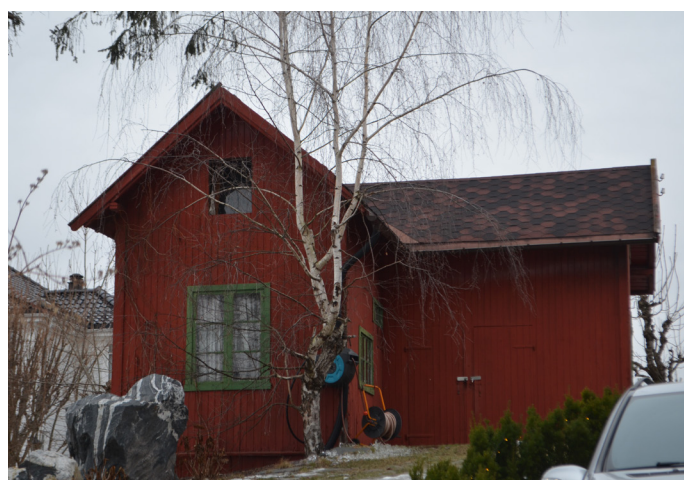
Øverst: Kartutsnitt av nærområdet.
 Nest øverst: Kartet viser eiendommen. En mindre del er brattere enn 1:3.
 Under: Maskinlaftet bolighus i sveitserstil. I det fremskutte partiet har det opprinnelig vært glassverandaer. Utskærne åser og gavlmotiv. Vinduer er skiftet.
 Under til venstre: Uthuset er bygget i vinkel.

Samlet vurdering og anbefaling:
 Bygningene er vurdert til å ha høy verneverdi. Boligen fremstår relativt godt ivaretatt. Den opprinnelige glassverandaene er bygget inn. Noen endringer utført i senere tid som utskifting av vinduer og blanding av naturstensgrunnmur. Terreng rundt bygget er noe senket. Bygningens opprinnelige uttrykk er i hovedtrekk bevart. Uthuset fremstår godt bevart og er en viktig del av bygningsmiljøet. Begge bygningene anbefales regulert til bevaring.

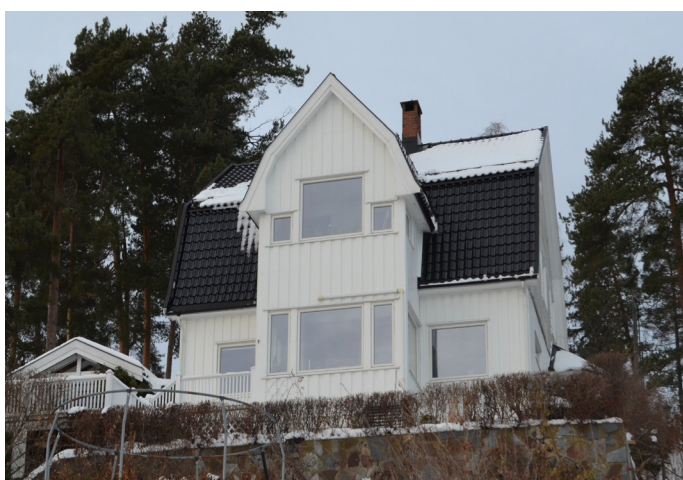
Under til venstre: Opprinnelige verandaer og vinduer i sydøstfasaden er endret.

Under: Huset har liggende kledning i 1. etasje og stående kledning over det markerte etasjeskillet slik tidlige tegninger viser.

Bygningen er vurdert til å ha høy verneverdi. Den fremstår godt ivaretatt. Verandaer mot sydøst er bygget inn, og vinduer i samme fasade er endret. Et karnapp og vindfang er bygget til. Det opprinnelige hovedvolumet fremstår klart lesbart og det opprinnelige uttrykk er delvis bevart. Bygningen anbefales regulert til bevaring.

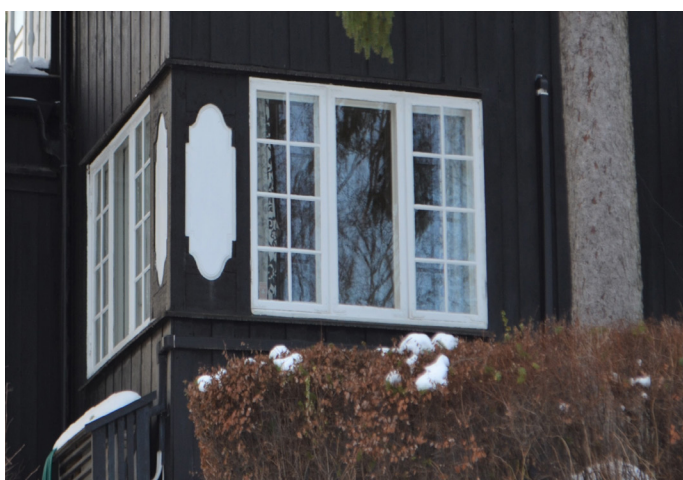
Under til venstre: Detalj fra hjørne med felt mellom vinduene.

Under: Bygningen har stående kledning. Inngangspartiet har
profilert bue og søyle. To mindre vinduer har et stilisert
blomstermotiv i rammen. Profilerte spir i møne.

Bygningen er vurdert til å ha høy verneverdi. Den fremstår godt ivaretatt. Et mindre tilbygg i sydvest er i en etasje og er underordnet det opprinnelige bygningsvolumet. Tidligere åpen veranda i 1. etasje er glasset inn. Ut over dette fremstår bygningen uendret med mange originale bygningsdeler og detaljer. Bygningen anbefales regulert til bevaring.

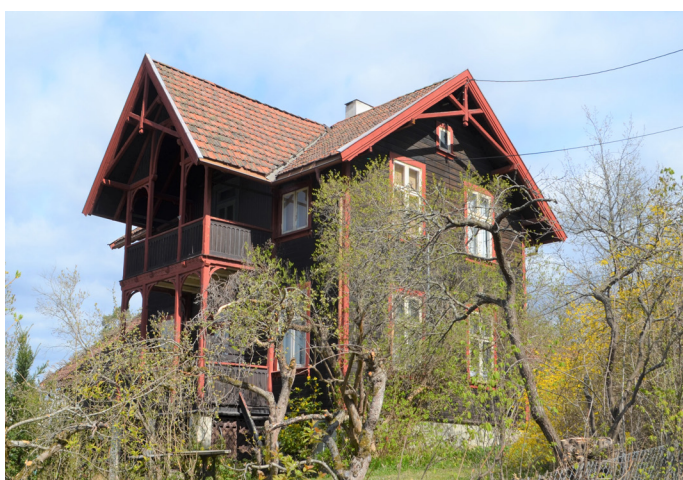
Under til venstre og under: Boligen har liggende kledning og antatt originale krysspostvinduer. Gavlkryss og profilerte sperrer og åser er typisk for sveitserstilen. Utformingen av gavl og veranda viser stor detaljrikdom og snekkerglede.

Bygningene er vurdert til å ha høy verneverdi. De fremstår intakte og lite endret. Boligen har et tilbygg i en etasje mot nordvest. Tilbygget er underordnet det opprinnelige hovedvolumet. Boligens opprinnelige uttrykket med blant annet verandaer, hjørnekasser, gavlmotiv, krysspostvinduer og belistning er bevart. Uthuset fremstår godt ivaretatt og er en viktig del av det opprinnelige bygningsmiljøet. Bygningene anbefales regulert til bevaring.

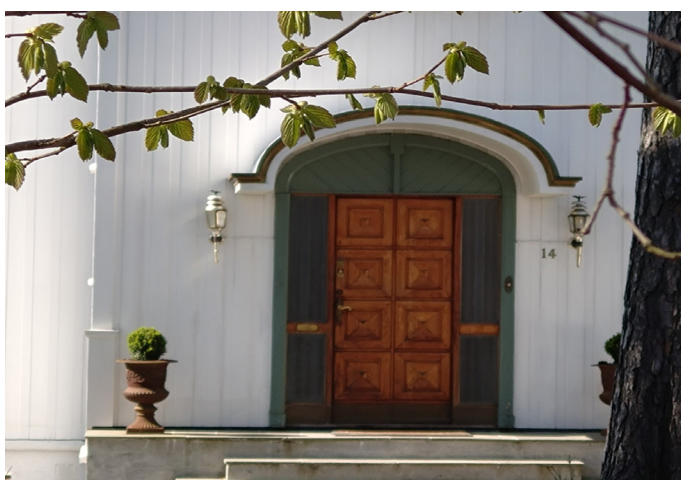
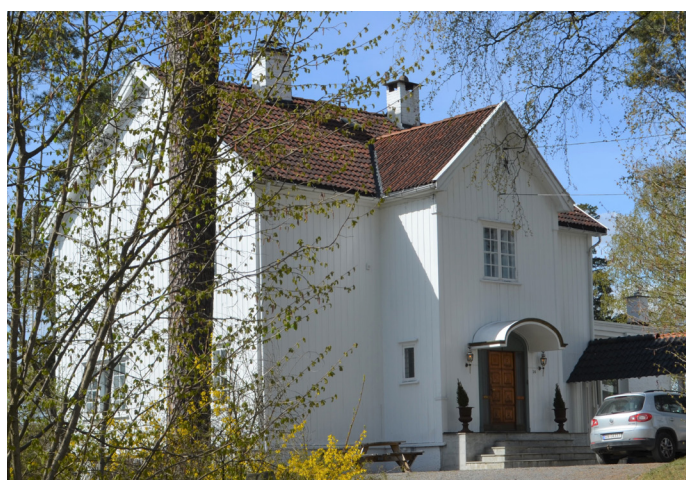
Under til venstre og under: Bygningen er kledd med stående panel. Hjørnekasser og belistning er bevart. Buet baldakin over inngangspartiet. Antatt originale vinduer.

Bygningen er vurdert til å ha høy verneverdi. Den fremstår godt ivaretatt og lite endret. En terrasse med pergola er bygget til mot nordvest og garasjen er forbundet med boligbygget med et takoverbygg. Begge tiltaken er underordnet byggets hovedvolum. Boligens opprinnelige uttrykket med blant annet verandaer, hjørnekasser og belistning er bevart. Bygningen anbefales regulert til bevaring.

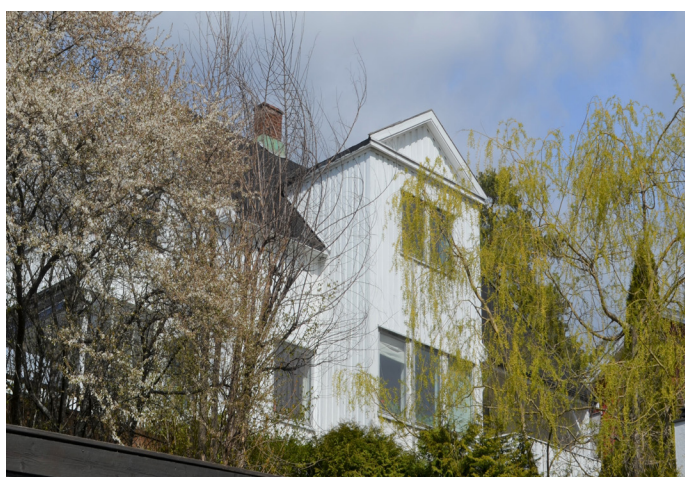
Under til venstre og under: Tegninger fra ombygningene i 1958
kan tyde på at dette opprinnelig har vært et bygg i sveitserstil.
Typiske detaljer som åpne verandaer, krysspostvinduer, og
etasjelister er fjernet. Bygningsvolumet er også endret.

Bygningen er vurdert til å ha middels verneverdi. Bolighuset er vesentlig endret ved tilbygg og ombygninger. Den opprinnelige bygningsformen er ikke lenger klart lesbar. Vinduer og detaljering er også vesentlig endret. Bygningen anbefales ikke regulert til bevaring.

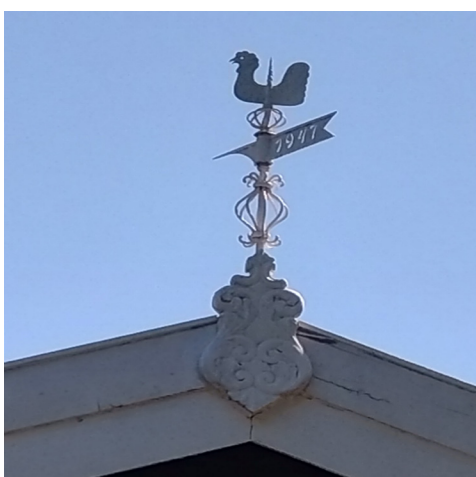
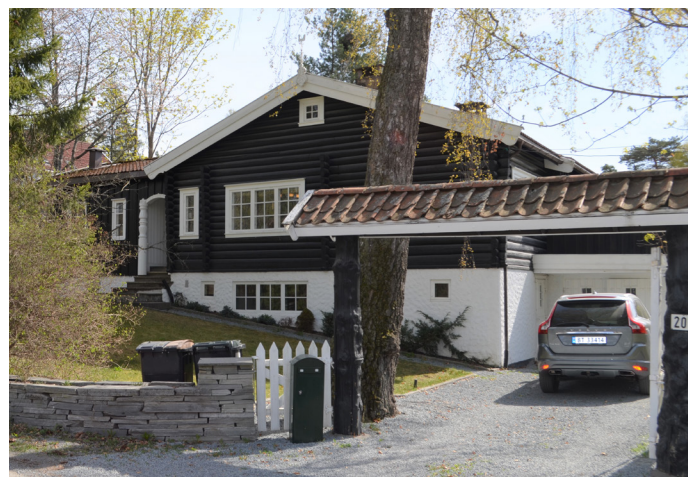
Under til venstre: Vindfløyen viser årstallet 1947.
Under: Bygningen fremstår i stor grad slik den gjorde etter oppføring i 1947. En profilert bue og dreide søyler rammer inn inngangspartiet. Vindskiene har en liten profil.

Bygningen er vurdert til å ha høy verneverdi. Den fremstår vel bevart. Boligen er et eksempel på etterkrigstidens gjenbruk av materiale for å muliggjøre husbygging. En tidligere hytte ble om og tilbygget og oppført på en ny grunnmur. Det er usikkert hvor den hytta opprinnelig har stått. Boligen fremstår som lite endret etter 1947. Bygningen anbefales regulert til bevaring.

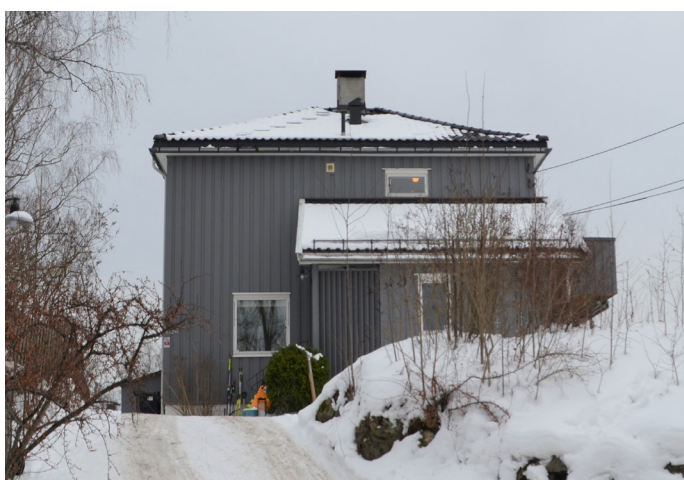
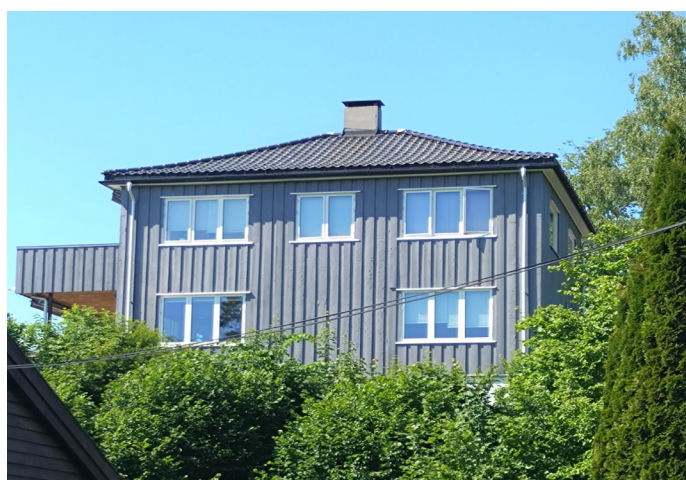
Under til venstre: Inngangpartiet er bygget til.

Under: Originaltegningene viser liggende kledning, bygningen har i dag stående kledning. Altanen til venstre i bildet er av nyere dato. Vinduene er skiftet.

Bygningen er vurdert til å ha høy verneverdi. Den fremstår godt ivaretatt. Et nytt inngangsparti er underordnet hovedvolumet. Ny altan er noe større og mer dominerende enn opprinnelig. Flere bygningsdeler er skiftet ut men bygningen har i hovedsak beholdt sin opprinnelige form og uttrykk. Boligen er et fint eksempel på bolighus i enkel funksjonalistisk stil. Bygningen anbefales regulert til bevaring.

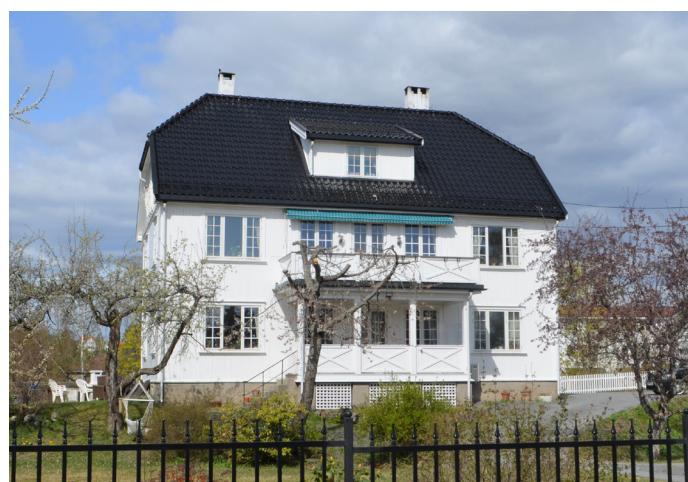
Under: Bygningen har stående kledning. Utforming av verandaene med Andreaskors i brystningene er originalt. Det opprinnelige buete arkvindu er erstatt med et større takoppløft.

Bygningen er vurdert til å ha middels verneverdi. Bolighuset fremstår godt ivaretatt. Med unntak av et mindre tilbygg mot nordvest og endret takoppløft fremstår bygningsvolumet som originalt. Vindusutformingen avviker noe fra originaltegningene, men kan være opprinnelig. Bygningens opprinnelige uttrykk er i stor grad bevart. Bygningen anbefales regulert til bevaring.

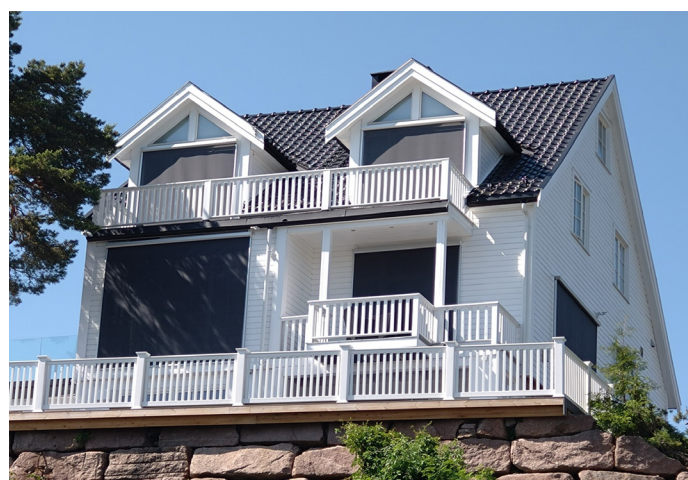
Under: Sydøstfasaden i dag. Bygningen er kledd med liggende panel med hjørnekasser.

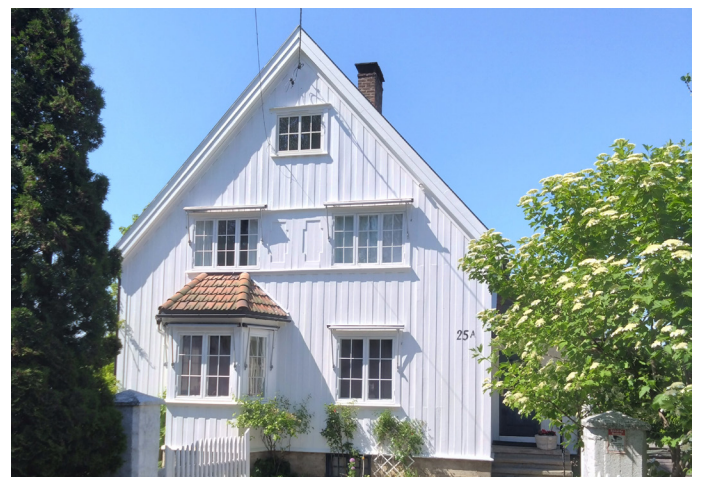
Under: Bygningen er kledd med stående panel og har tidstypisk detaljer som hjørnekasser, sokkellist og profilerte felt mellom vinduene i 2. etasje.

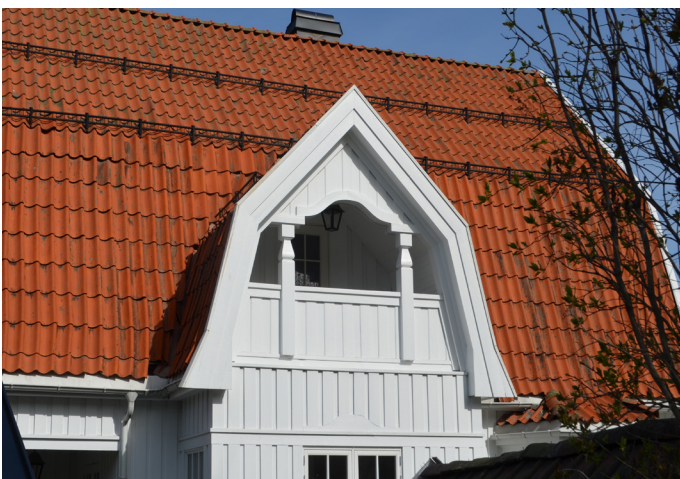
Under og under til venstre: Bygningen er kledd med stående panel og har tidstypisk profilerte felt mellom vinduene i 2. etasje. Verandaen i 2. etg har en karakteristisk og antatt original utforming. Panel og vinduer er skiftet.

Bygningen er vurdert til å ha høy verneverdi. Den fremstår godt ivaretatt. Et mindre tilbygg mot nordvest i en etasje er underordnet den opprinnelige bygningen. En tilbakeføring eller endring til en bedre tilpasning av tilbygget er mulig. Det opprinnelige bygningsvolumet har beholdt sitt originale uttrykk. Nye vinduer har samme format og inndeling som opprinnelige. Bygningen anbefales regulert til bevaring.

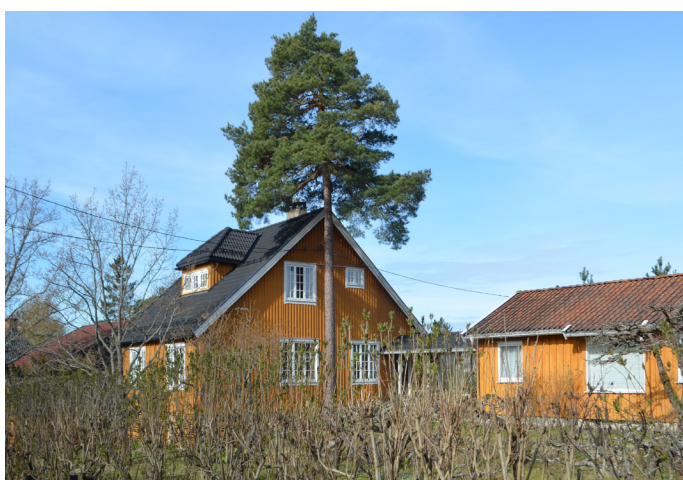
Under til venstre: Boligene i Åsveien 29b og 29a er forbundet med en svalgang.

Under: Bygningen hadde opprinnelig liggende kledning, hjørnekasser og sokkellist.

Bygningen er vurdert til å ha høy verneverdi. Den fremstår godt ivaretatt. Det er foretatt noen mindre endringer i form av utvidelse og innbygging av veranda mot Åsveien og endring av takark mot nord-vest. En balkong ser ut til å være midlertidig fjernet. Bygningen anbefales regulert til bevaring.

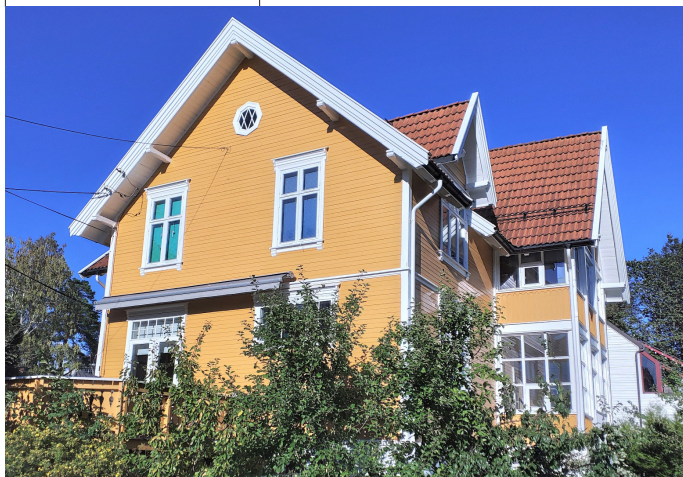
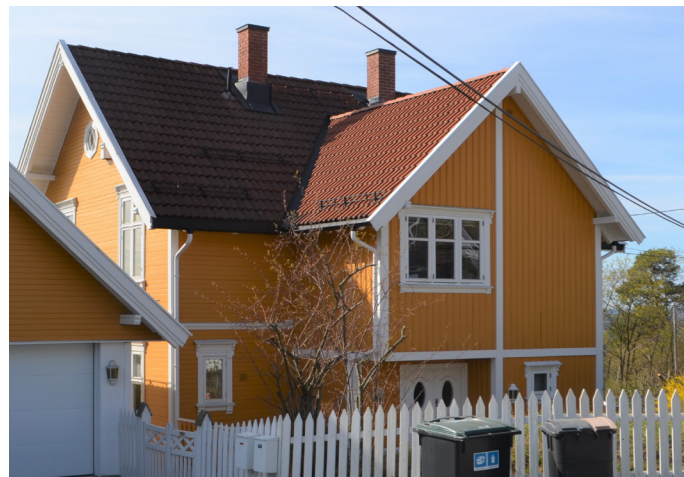
Under: Det opprinnelige bygningsvolumet er kledd med liggende panel, tilbygget har stående panel. Bygningen har tidstypisk detaljer som blant annet krysspostvinduer, etasjeskille og profilerte åser. Taket var opprinnelig tekket med skifer.

Bygningen er vurdert til å ha høy verneverdi. Den fremstår godt ivaretatt. Verandaene mot syd er glasset inn og det er oppført et tilbygg mot nord. Tilbygget er underordnet det opprinnelige bygget og er godt tilpasset. Bygningsdeler er skiftet ut uten at byggets uttrykk er vesentlig endret. Bygningen er regulert til retningsgivende bebyggelse i gjeldene plan, anbefales regulert til bevaring i ny plan.

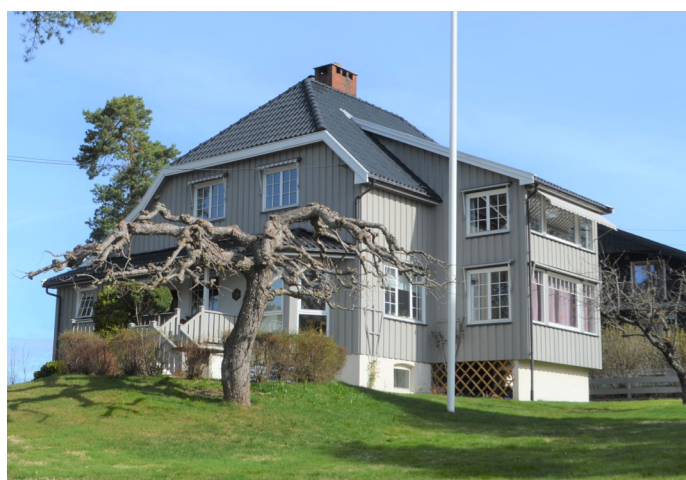
Under: Byggets opprinnelige hovedform er lesbar. Verandaen mot sydøst er endret flere ganger. Opprinnelig vindusutformingen er iverdført.t.

Bygningen er vurdert til å ha middels verneverdi. Boligen fremstår ivaretatt. Flere mindre tilbygg og et større tilbygg og endring av fasaden mot Åsveien til tross, er byggets hovedform lesbar og en tilbakeføring til en bygningsutforming mer i tråd med det opprinnelige er mulig. Bygningen anbefales regulert til bevaring.

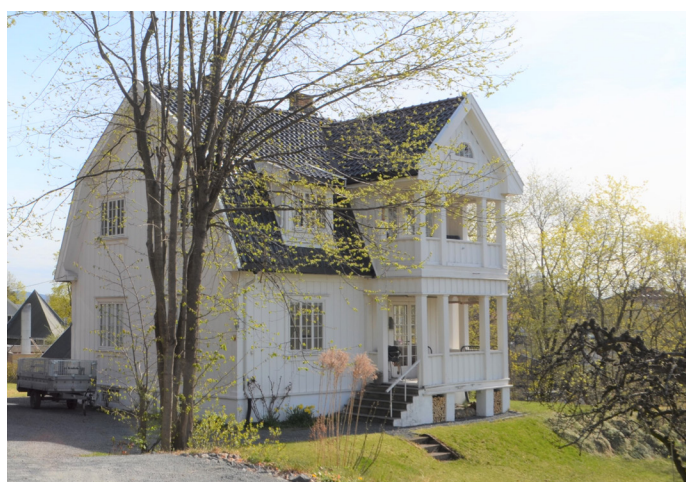
Under: Boligen er i 'Nye Norge stil' med preg av nyklassisisme. Originaltegninger viser stående kledning i 2. etasje og liggende kledning i 1. etasje. I dag er bygningen kledd med stående panel. Rundbuet vindu i gavl over verandaer.

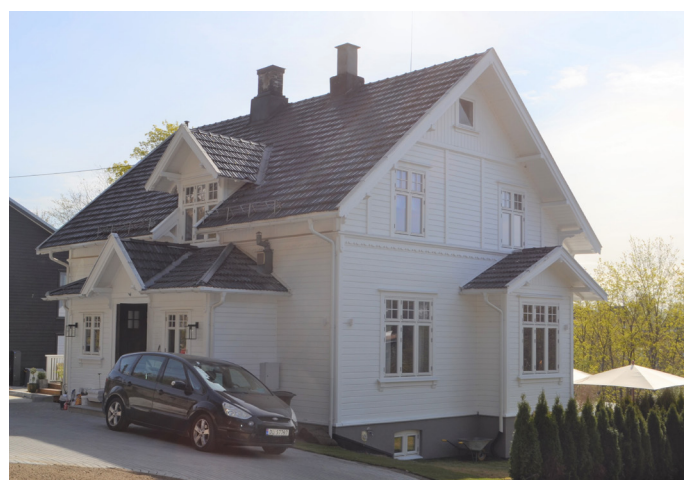
Øverst: Kartutsnitt av nærområdet.
 Nest øverst: Kartet viser eiendommen. Deler av eiendommen er brattere enn 1:3.
 Under til venstre: Plan fra 1922 viser bla.gangveiene i hagen.
 Under: Et bolighus oppført før 1913 brant i 1920, og ble gjenoppbygget 1920-22. Huset har profilerte åser og belistning typisk for stilen. Etasjeskille har list med utskjæring.

Samlet vurdering og anbefaling:
 Bygningen er vurdert til å ha høy verneverdi. Den fremstår godt ivaretatt. To vindusplasseringer i fasade nord er endret, forøvrig ingen registrerte endringer av bygningsvolumet. Bygningsdeler er skiftet ut men bygningen har beholdt sin karakteristiske stil. Bygningen er regulert til retningsgivende bebyggelse i gjeldene plan, anbefales regulert til bevaring i ny plan.

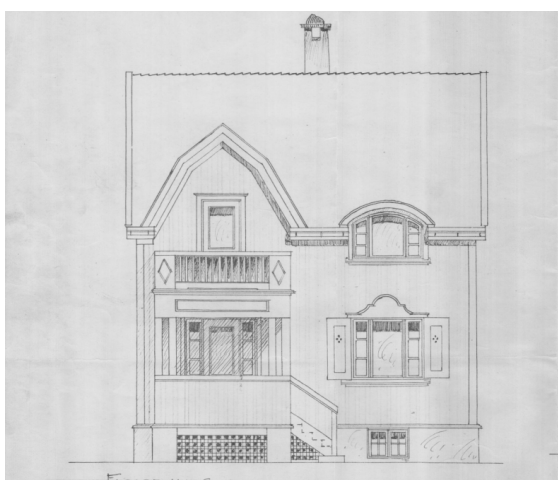
Øverst: Kartutsnitt av nærområdet.
 Nest øverst: Kartet viser eiendommen. En stor del er brattere enn 1:3.
 Under til venstre. Originaltegning av fasade mot syd
 Under: Fasade mot vest. Bygningen er endret og har over tid fått et annet stiluttrykk enn det opprinnelige.

Samlet vurdering og anbefaling:
 Bygningen er vurdert til å ha høy verneverdi. Den fremstår godt ivaretatt. Boligen er til- og ombygget flere ganger og den opprinnelige bygningen i 'Nye Norge stil' er ikke umiddelbart lesbar. Bygningen har skiftet stiluttrykk over tid og fremstår idag med et blandet uttrykk påvirket delvis av eldre stilarter som sveitserstil. Boligen ansees som en viktig del av bygningsmiljøet på Malurtåsen og anbefales regulert til bevaring.

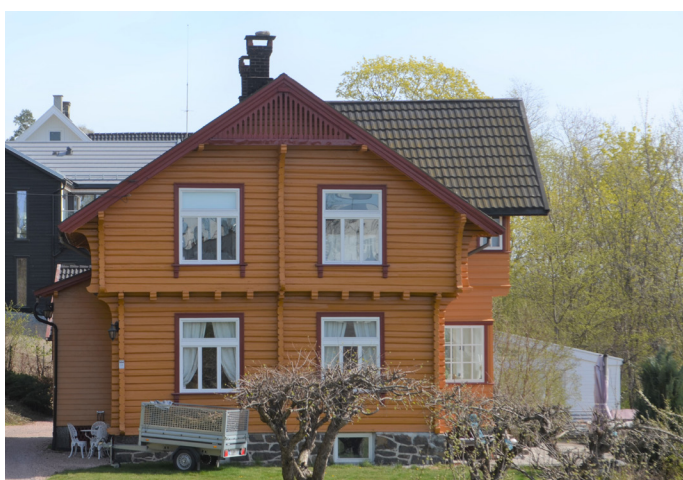
Under til venstre og under: Huset har store takutspring med gavlkryssdekor og profilerte åser og sperrer. Andre etasje er utkraget. Taket var opprinnelig tekket med naturstein. Vinduer er skiftet men har beholdt opprinnelig inndeling. Bygningen skal ha blitt flyttet fra Asker til Stabekk i 1907.

Bygningen er vurdert til å ha høy verneverdi. Den fremstår meget godt bevart. Verandane ble kledd inn i 1935. Inngangspartiet er trolig originalt. Taketekking og vinduer er skiftet, ut over dette fremstår bolighuset som det var etter endringen i 1935. Bygningen er regulert til retningsgivende bebyggelse i gjeldene plan, anbefales regulert til bevaring i ny plan.

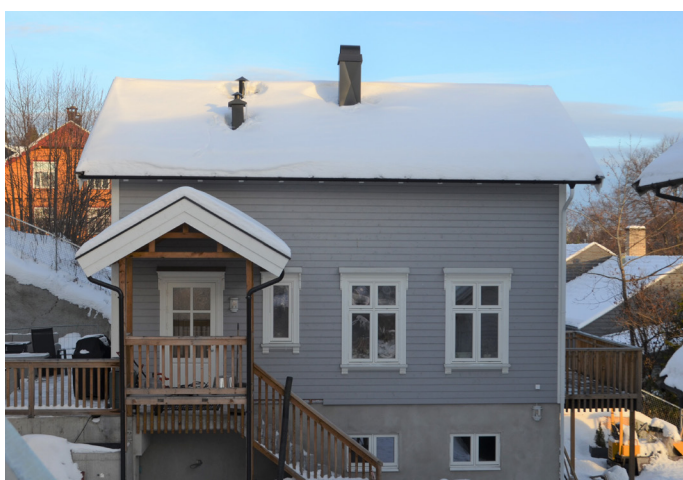
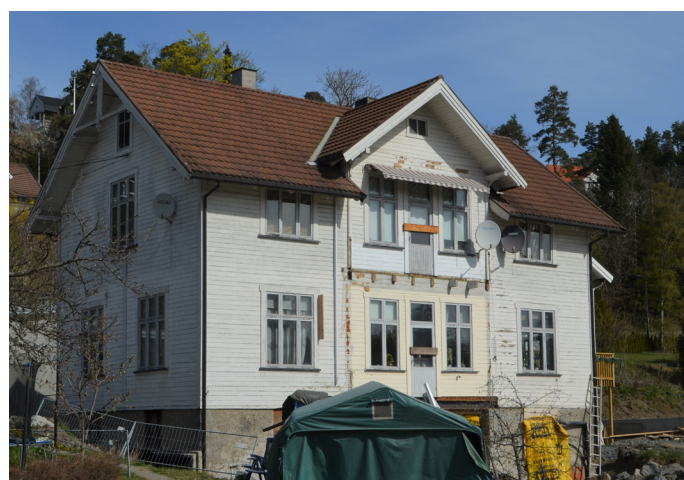
Under til venstre: Det opprinnelige uthuset er ombygd til bolig.
 Under: Bygningens har typisk sveitsetilutforming som store takutstikk, gavldekor og krysspostvinduer. Den tidligere glassverandaen mot sørvest er planlagt tilbakeført.

Bygningene er vurdert til å ha høy verneverdi. Bygningene bærer preg av at det pågår endringer. Tross tidligere endringer har boligen beholdt sitt hovedvolum og sin karakteristiske sveitserstil-utforming. Den tidligere portnerboligen er underbygd med kjeller og fasadene er endret. Bygningene danner en viktig avgrensning av boligområdet mot Stabekk og ligger eksponert. Bygningen er regulert til retningsgivende bebyggelse i gjeldene plan, anbefales regulert til bevaring i ny plan.
