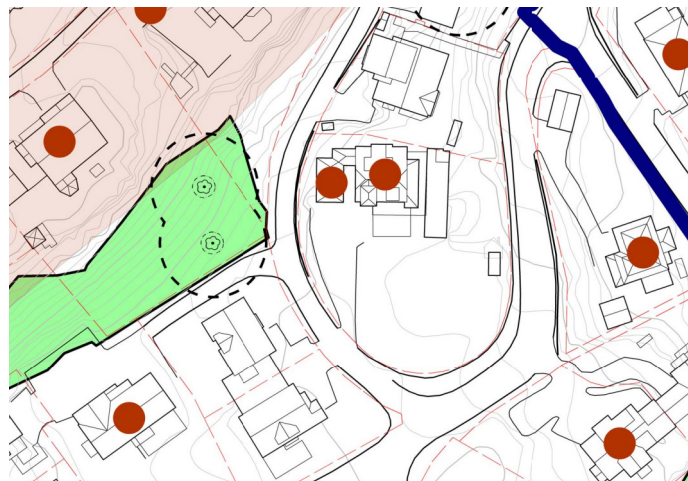
Under til venstre: Tårnet med pyramidetak ble påbygget i 1997. Belistningen rundt vinduene danner et bånd.

Bygningene er vurdert til å ha høy verneverdi. De fremstår som godt ivaretatt med flere antatt originale bygningsdetaljer. Flere tilbygg og endringer er godt tilpasset det opprinnelige huset. Bygningens opprinnelige uttrykk med vindusutforming og detaljering er ivaretatt. Garasjen er et fint eksempel på tidlig bilisme. Bolighus og garasje danner en fin helhet og begge bygningene anbefales regulert til bevaring.

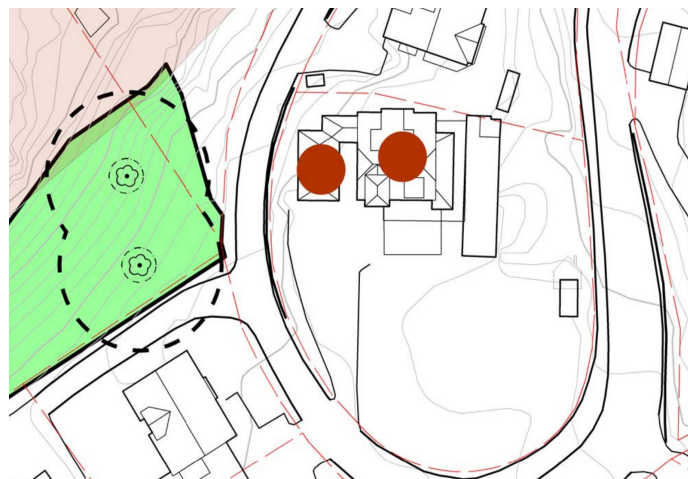
Under: Boligen er kledd med liggende panel. Garasjen er kledd med naturstein. Garasje og bolig er forbundet med en svalgang.

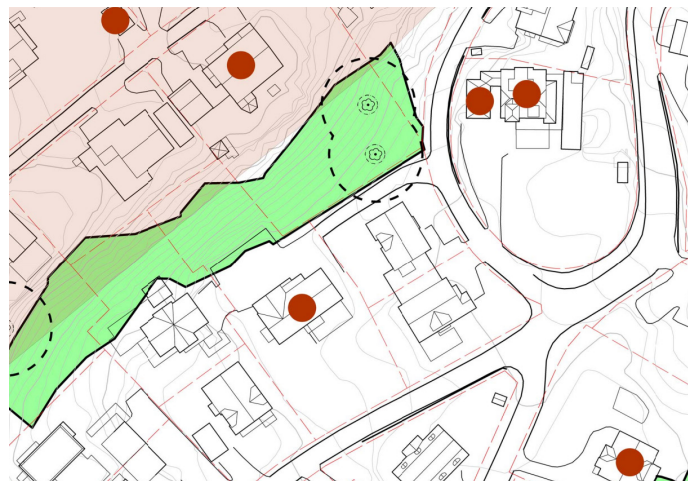
Under til venstre: Avslutningen av hjørnekasse mot gesims sees bak taknedløpet.

Bygningen er vurdert til å ha høy verneverdi. Den fremstår godt ivaretatt. Huset ble opprinnelig oppført til Norges jubileumsutstilling i Frognerparken i 1914, og er senere flyttet til Malurtåsen. Et tilbygg på nordsiden ble oppført i 1924. Tilbygget er godt tilpasset. Bygningens opprinnelig uttrykk med blant annet vindusutforming og detaljering er ivaretatt. Bygningen anbefales regulert til bevaring.

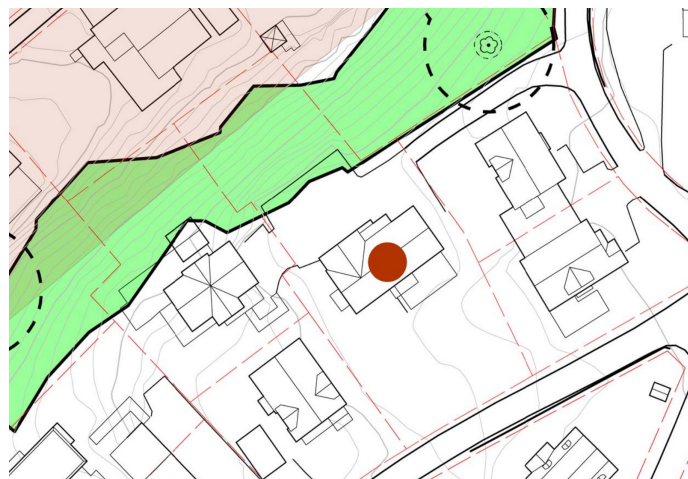
Under: Bygningen har brystning med liggende kledning, førøvrig stående kledning. Vindusutforming er opprinnelig.

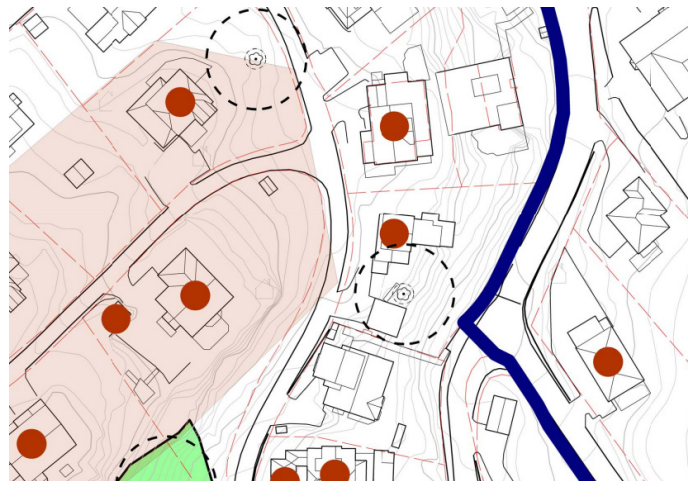
Under til venstre: Tilbygget fra 2005 krager ut over skråningen. Tilbygget er utført i kontrasterende form, farge og materialbruk. Under: Fasaden mot Liaveien. Den opprinnelige bygningen er laftet og har tak tekket med skifer.

Bygningen er vurdert til å ha høy verneverdi. Den fremstår godt ivaretatt. Et tilbygg mot øst er underordnet det opprinnelige bygningsvolumet og er utført i kontrasterende form og materialer. Boligen fra 1933 fremstår klart lesbart. Detaljering, vindusutforming og materialbruk er ivaretatt. Taktekkingen med store skiferheller er trolig original. Bygningen anbefales regulert til bevaring.

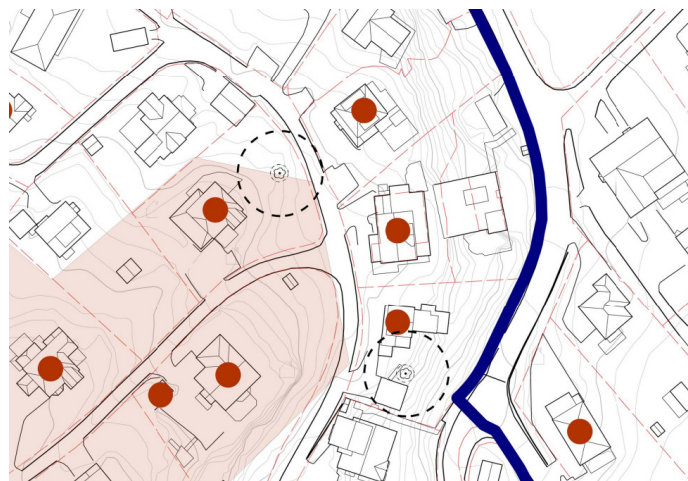
Under til venstre: Tegning av fasade nord ved ombygging i 1994.

Bygningen er vurdert til å ha lav verneverdi. Den er endret ved flere til- og ombygginger. Det opprinnelige bygningsvolumet kan leses, men byggets karakter og stil er betydelig endret. Vindusutforming er ikke opprinnelig. Detaljering av kledning og belistning er ikke ivaretatt. Bygningen anbefales ikke regulert til bevaring.

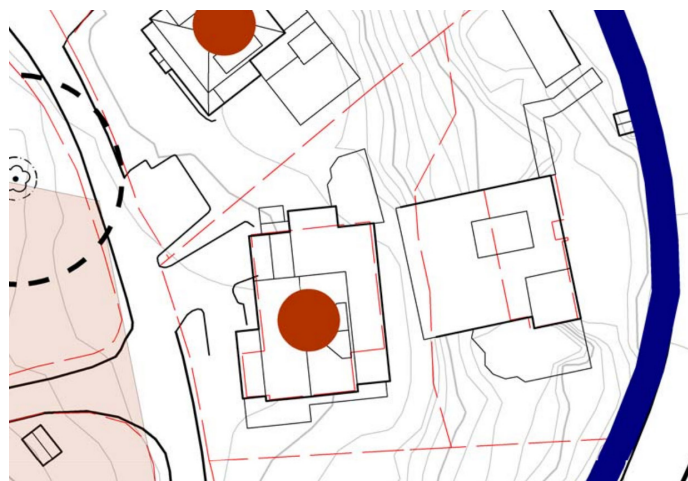
Under: Bygningen sett fra syd hvor til- og ombygginger av boligen er minst synlig. Vinduer, panel og detaljering er forøvrig vesentlig endret.

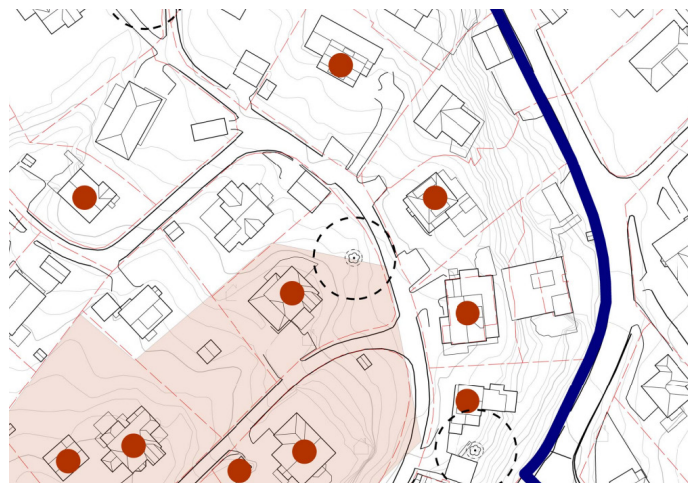
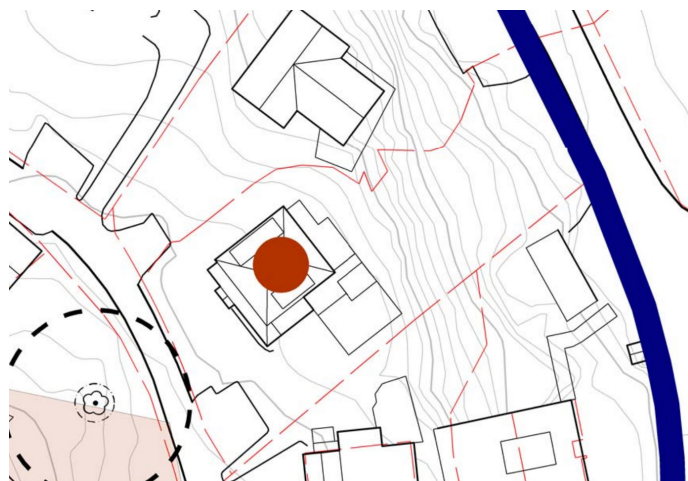
Under til venstre og under: Fassade mot nordvest og sydvest.

Det pyramideformede taket er kledd med lappskifer og fasadene er kledd med lektepanel. Vinduer er skiftet og utforming er endret.

Bygningen er vurdert til å ha høy verneverdi. Bygget er endret ved tilbygg og ombygninger. Større tilbygg er oppført mot øst/nordøst. Det opprinnelig bygningsvolumet med det karakteristiske pyramidetaket er imidlertid lesbart og kan tilbakeføres til et mer opprinnelig utseende. Boligen vurderes som viktig for opplevelsen av kulturmiljøet i Liaveien/Malurtveien. Bygningen anbefales regulert til bevaring.

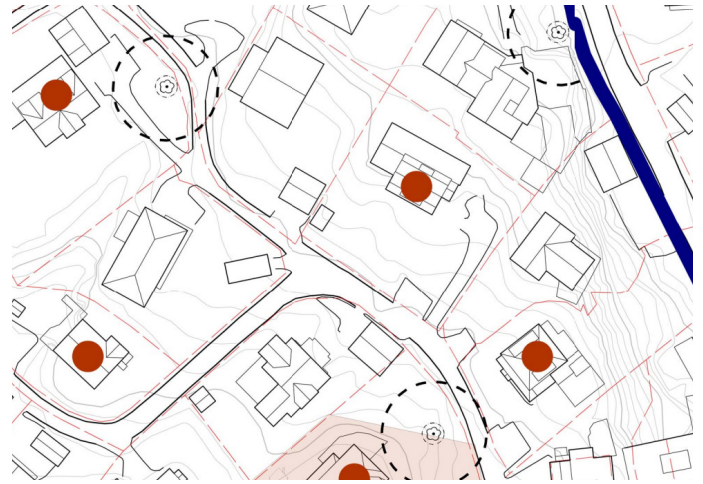
Under til venstre: Tegning av fasade sydvest (1914). Boligen er trolig ikke oppført med valmet tak slik tegningen viser.

Bygningen er vurdert å ha høy verneverdi. Den er godt ivaretatt. Boligen har et stort, lavt tilbygg mot nord, og et mindre tilbygget inngangsparti mot sydøst. Det opprinnelige bygget er klart lesbart. Uttrykket med vindusutforming, vinduslemmer, panel og belistning er beholdt. Bygningen anbefales regulert til bevaring.

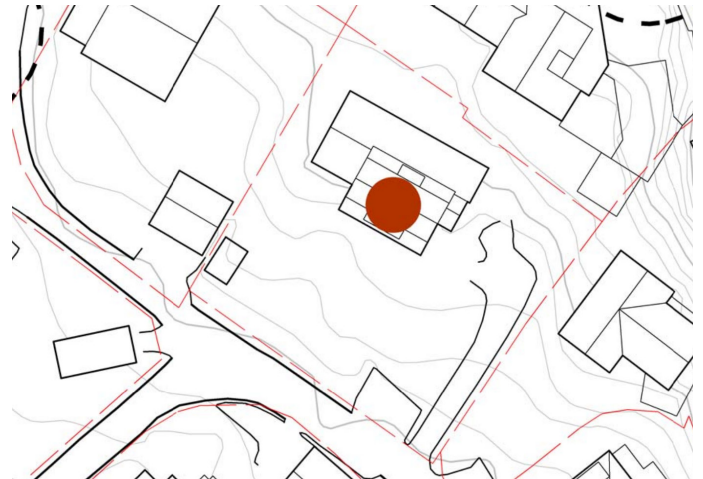
Under: Fasade sydvest mot Liaveien fremstår i stor grad som opprinnelig.

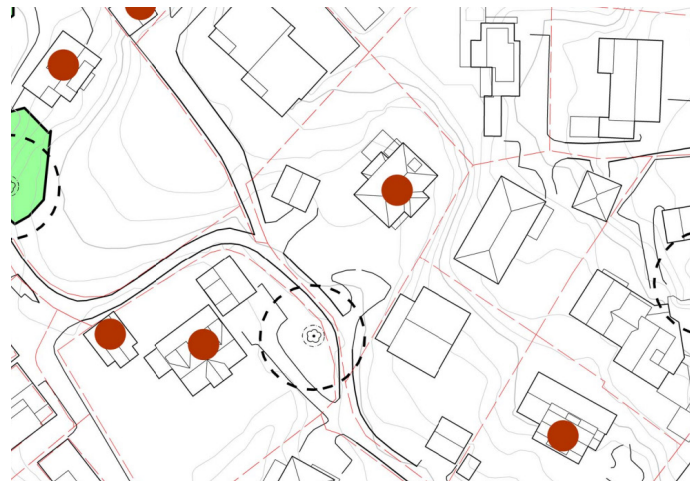
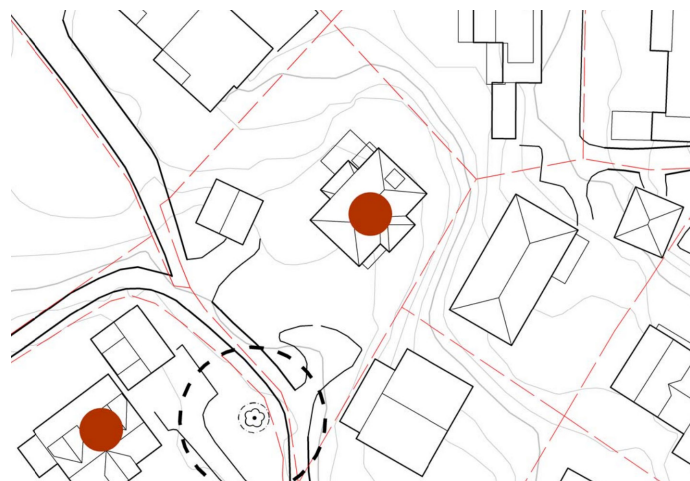
Til venstre: Originale detaljer som hjørnekasser og buede gavlmotiver over vinduene er bevart.

Bygningen er vurdert til å ha høy verneverdi. Den fremstår meget godt bevart med flere originale bygningsdeler som vinduer med belistning og profilerte gavlmotiver. Et mindre tilbygg ved inngangspartiet er udatert. Forøvrig er det svært få endringer. Bygningen anbefales regulert til bevaring.

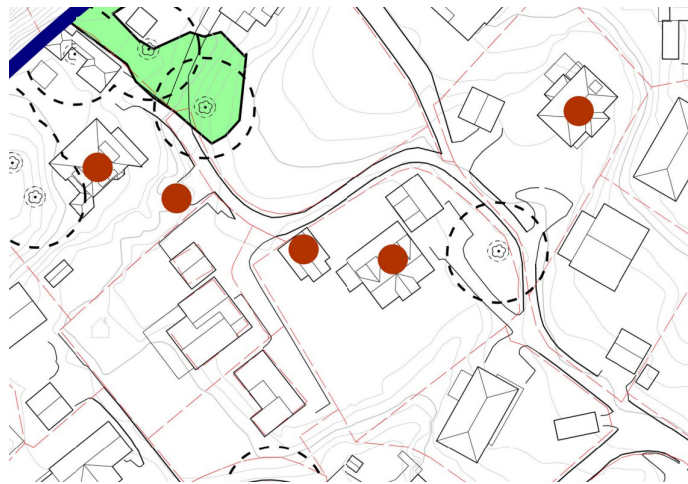
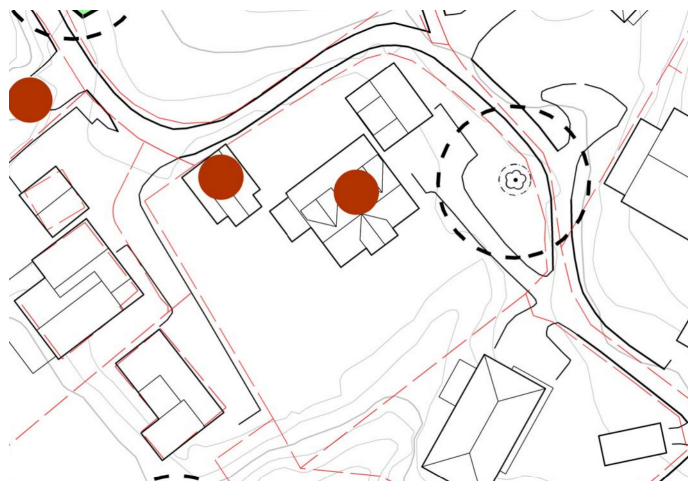
Under: Stedet skal opprinnelig ha vært mellomseier for Skøyen gård, senere husmannsplass. Etter en brann i 1870 årene ble nytt bygg oppført på samme grunnmur. Større tilbygg/ombygging i 1913 v/ arkitekt Sigurd Svendsen.

Bygningene er vurdert til å ha høy verneverdi. Bebyggelsen på den tidligere husmannsplassen er blant områdets eldste. Både bolighus og uthus er tilbygget og endret over tid, men begge fremstår godt ivaretatt. En tilbakeføring til et uttrykk slik bygningene hadde omkring 1914 er mulig. Boligen og uthuset er en viktig del av det opprinnelige bygningsmiljøet og områdets historie. Bolighus og uthus anbefales regulert til bevaring.

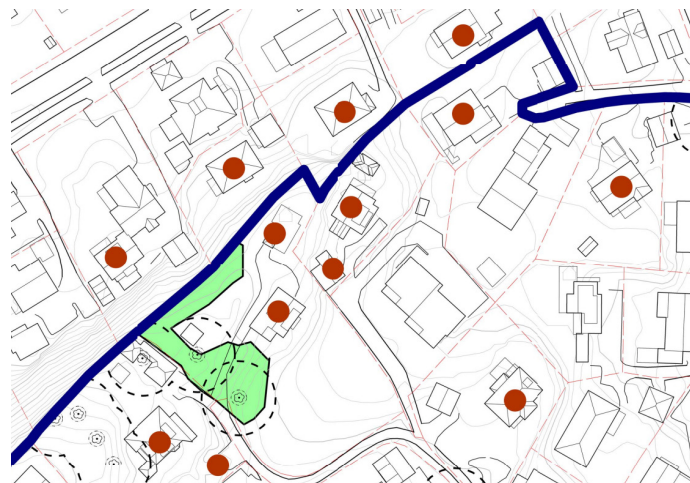
Øverst: Kartutsnitt av nærområdet.
 Nest øverst: Kartet viser eiendommen. En stor del er bratter enn 1:3.
 Under: Flere endringer av boligen er udatert. Tilbygg mot sydøst hvor taket på den opprinnelige boligen er forlenget. Nytt tilbygget inngangsparti. Boligen har stående kledning. Vinduer er skiftet . Garasjen er til- og ombygget.

Boligen er vurdert til å ha middels verneverdi og garasjen til lav verneverdi. Begge fremstår ivaretatt. Boligen er endret ved tilbygg og ombygninger. Det opprinnelig bygningsvolumet er lesbart. En større støttemur med tilstøtende terrasse forringer opplevelsen av bygget sett fra kulturmiljøet på Malurtåsen. Garasje/uthus er vesentlig endret. Bygningene anbefales ikke regulert til bevaring.

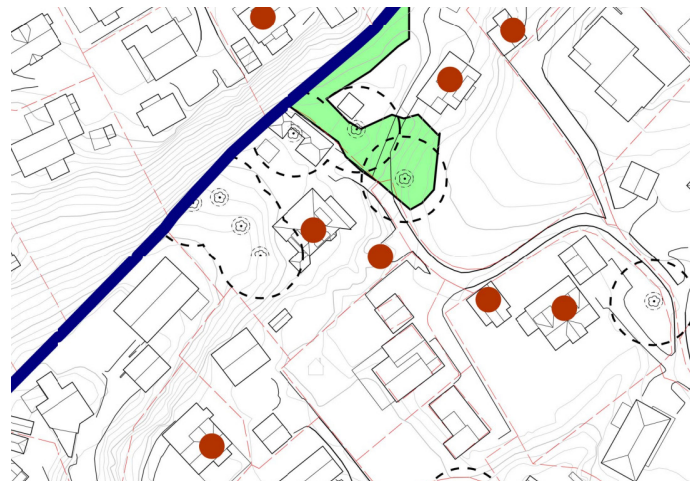
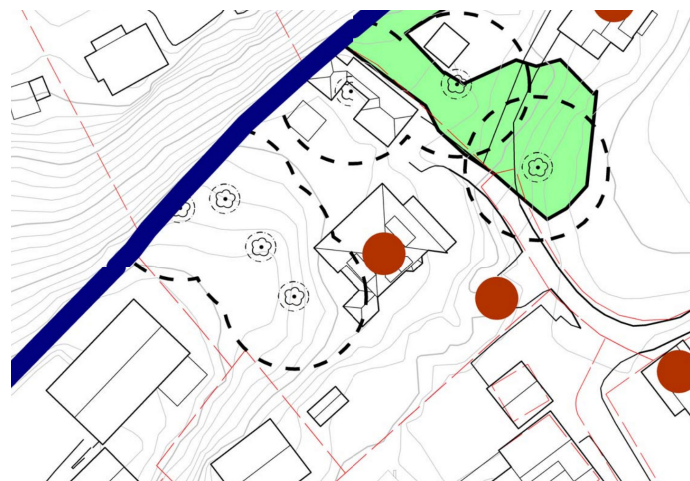
Øverst: Kartutsnitt av nærområdet.
 Nest øverst: Kartet viser eiendommen. En stor del er brattere enn 1:3.
 Under: Boligen har valmet tak med ark og takopplett.
 Vinduer med småruter og original belistning og gavlmotiver.
 Flere mindre tilbygg i en etasje.
 Under til venstre: Garasje i naturstein, delvis i terreng.

Boligen er vurdert til å ha høy verneverdi og fremstår godt ivaretatt med flere originale bygningsdeler. Tilbyggene er underordnet det opprinnelige bygningsvolumet og er utført i samme stil som det opprinnelige bygget. Den kulturminne-registrerte garasjen er et fint eksempel på tidlig bilisme. Bolighus og garasje anbefales regulert til bevaring.

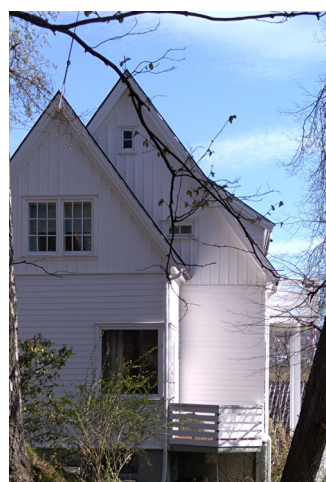
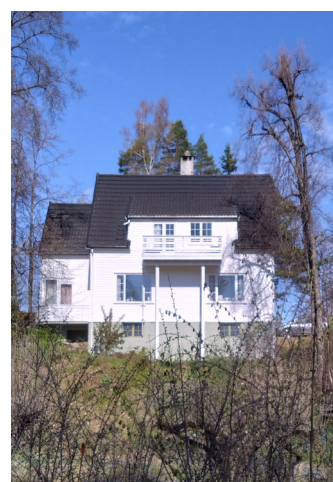
Under: Boligen ligger eksponert på en åskam. Bygningen har liggende kledning i første etasje og stående kledning i andre etasje. Originaltegningene viser vinduslemmer og profilerte felt mellom vinduene, disse finnes ikke her i dag.

Bygningene er vurdert til å ha høy verneverdi. Boligen fremstår som relativt godt ivaretatt. Tilbygget mot sydvest er godt tilpasset ved å være sideforkjøvet og underordnet hovedvolumet. Balkong i østfasaden er endret og senere understøttet. Bygningens opprinnelige uttrykk med vindusutforming og panel er ivaretatt. Garasjen er et fint eksempel på tidlig bilisme. Bolighus og garasje anbefales regulert til bevaring.
