Adresse: Platåveien 2 gnr 39 bnr 55
Tomteareal: 1764 m²
Bruksareal: 78/223 m² BRA bolig
Regulering: uregulert

Bebyggelse og byggeår	Enebolig, før 1922 Arkitekt ukjent Ingen registrerte endringer
Kulturminnebeskrivelse	Trehus 1½ etasje, saltak 'Nye Norge stil' Registrert kulturminne
Kulturminnevurdering	Autentisitet Høy Miljø/strøksverdi Høy Representativitet Høy
Landskap og natur - beskrivelse	Bratt sørøstvendt skråning, flattere parti mot nordvest. Delvis opparbeidet hage, delvis naturtomt. Registrert naturtype Registrert stor gammel eik.
Landskap og natur - vurdering	Rik edellauvskog, lågurt hassel-kratt Biologisk mangfold: Lokalt viktig (C-verdi) Truet vegetasjonstype Registrert eik på naboeiendom, nær grense. Eik er utvalg naturtype beskyttet av naturmangfoldsloven.

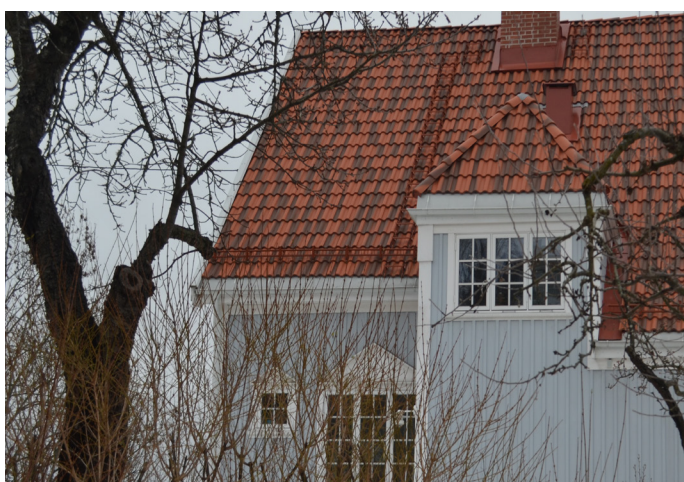
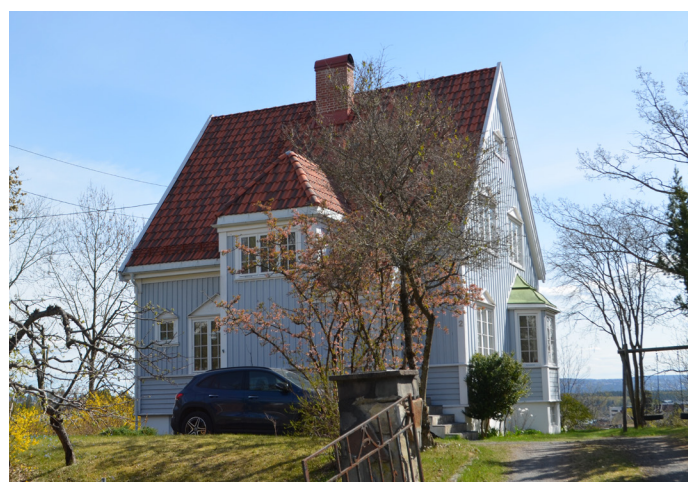
Under og under til venstre: Boligen har nye vinduer og takstein men fremstår forøvrig lite endret. Vinduene har beholdt det opprinnelige uttrykket. Hjørnekasser og belistning med blant annet overstykket over vinduene er ivaretatt.

Bygningen er vurdert til å ha høy verneverdi. Boligen er meget godt ivaretatt og svært lite endret. 'Tårnet' i fasaden mot nordvest er typisk for stilen. Verandaen i første etasje mot sørøst kan opprinnelig ha vært åpen. Materialbruk og detaljering er videreført og ivaretatt ved oppussing. Bygningen anbefales regulert til bevaring.

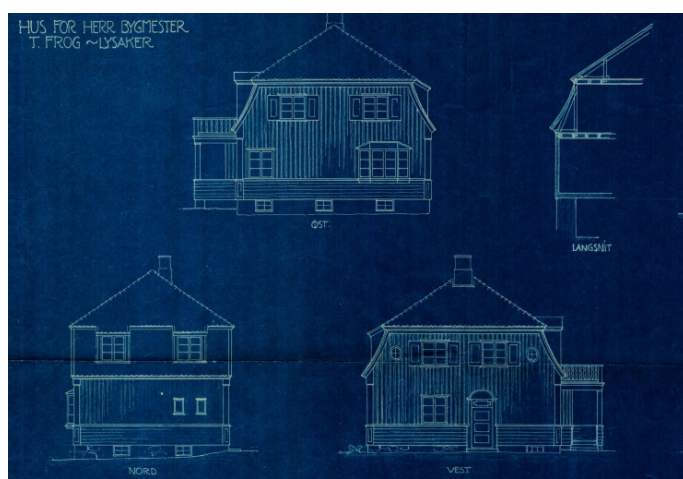
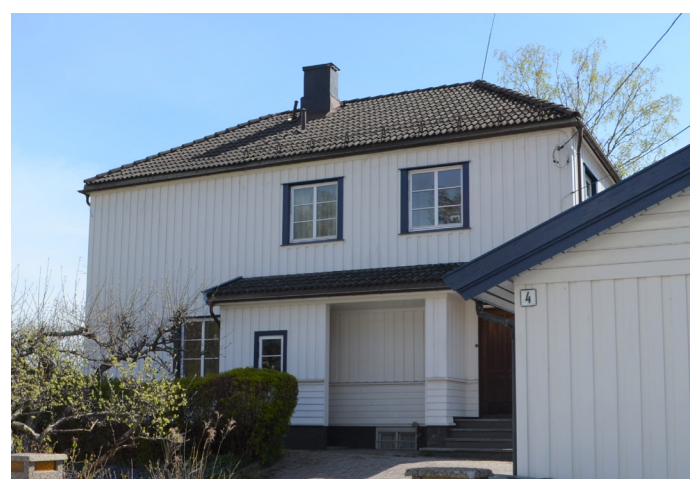
Øverst: Kartutsnitt av nærområdet.
 Nest øverst: Kartet viser eiendommen. En stor del er brattere enn 1:3.
 Under til venstre: Utsnitt av originaltegningen.
 Under: Huset fremstår idag i stor grad slik det ble ombygget i 1936. Brystningen har liggende kledning, bygningen forøvrig har stående kledning.

Samlet vurdering og anbefaling:
 Bygningen er vurdert til å ha høy verneverdi. Originaltegninger viser bygget med mansardtak og i 'Nye Norge stil'. Huset ble vesentlig ombygget i 1936 og fremstår i dag i stor grad slik det ble ombygget. Boligen er typisk for 1930 årene i stil inspirert av 'byggmester funkis'. Bygningen anbefales regulert til bevaring.

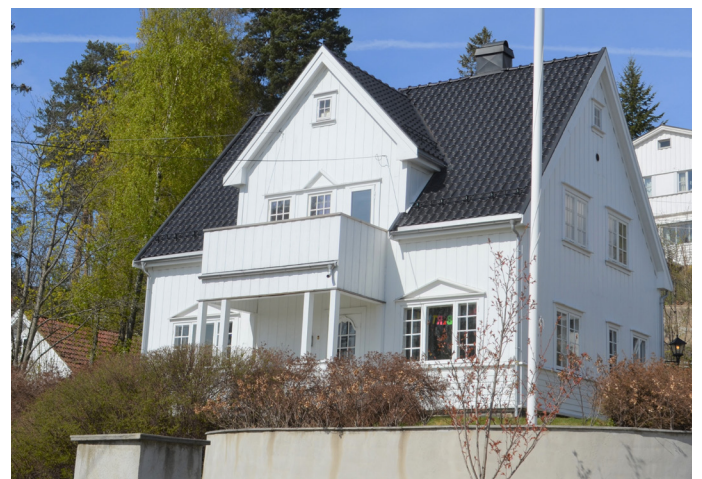
Under: Bygningen er kledd med stående panel. Brystningen har liggende panel. Verandaen er antagelig ikke original. Boligene i Platåveien 5b og 7 ble trolig bygget samtidig og var opprinnelig identiske.

Bygningen er vurdert til å ha høy verneverdi. Den fremstår godt ivaretatt og lite endret. Tilbygg med nytt inngangsparti er underordnet det opprinnelige bygget og er godt tilpasset. Bygningens uttrykk med brystning, hjørnekasser, belistning og trekantgavler over vinduene er ivaretatt. Bygningen anbefales regulert til bevaring.

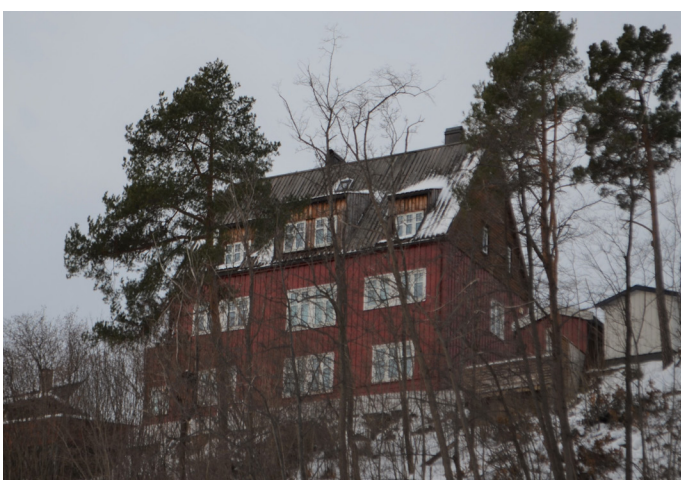
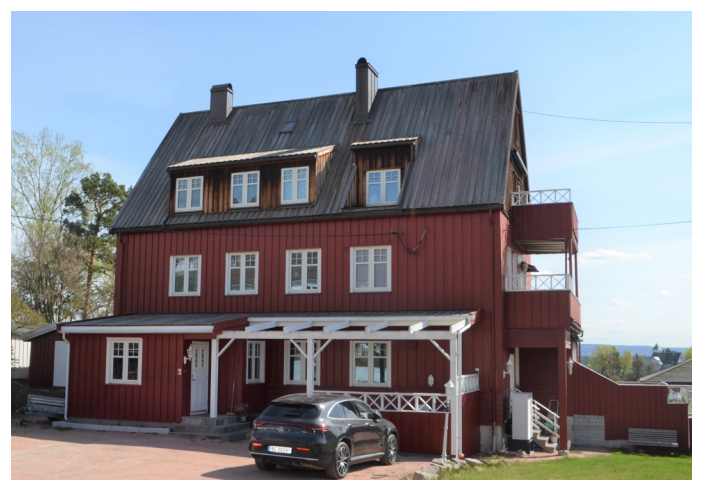
Under til venstre: Boligen ligger på toppen av en bratt skrent.

Under: Bygningen er kledd med stående panel og har brystningen med liggende panel. Taket fikk trolig bordkledning i forbindelse med endring av takoppsett som opprinnelig var buet.

Bygningen er vurdert til å ha høy verneverdi. Den fremstår godt vedlikeholdt. Bygningens opprinnelige hovedform er tydelig til tross for endrede takopppløft, mindre tilbygg og noe endret detaljering. Boligens uttrykk er i hovedsak ivarettatt. Bygningen anbefales regulert til bevaring.

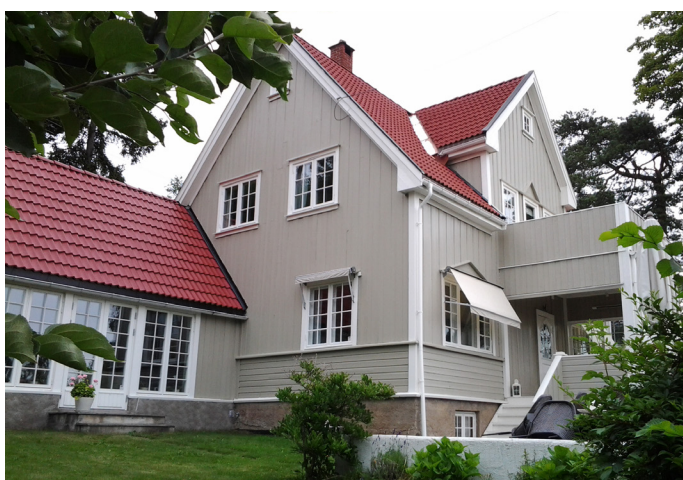
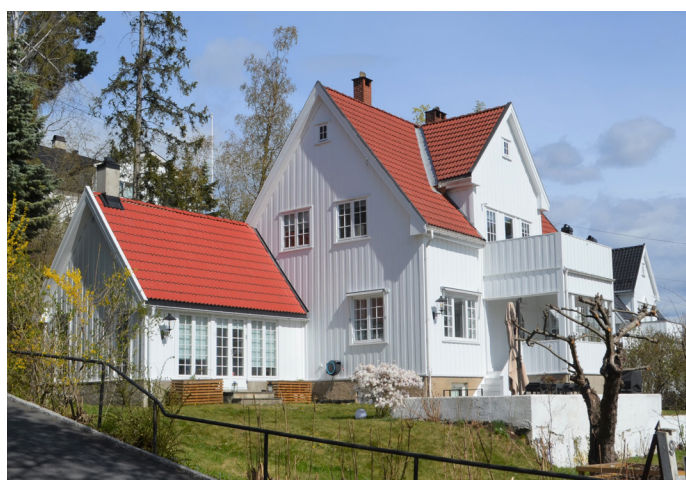
Under til venstre: Fotografi fra 2013.

Under: Panel er skiftet. Brystningspanel og overstykker over vinduer i fasade mot vei er fjernet. Boligene i Platåveien 5b og 7 ble trolig bygget samtidig og var identiske.

Bygningen er vurdert til å ha høy verneverdi. Den fremstår godt ivaretatt. Tilbygget er underordnet det opprinnelige bygget og er godt tilpasset. Verandaen er ikke original. Bygningens uttrykk med brystning, hjørnekasser, belistning og gavlmotiver over vinduene er endret, men endringen er relativt beskjedne og byggets hovedform og uttrykk er ivaretatt. Bygningen anbefales regulert til bevaring.

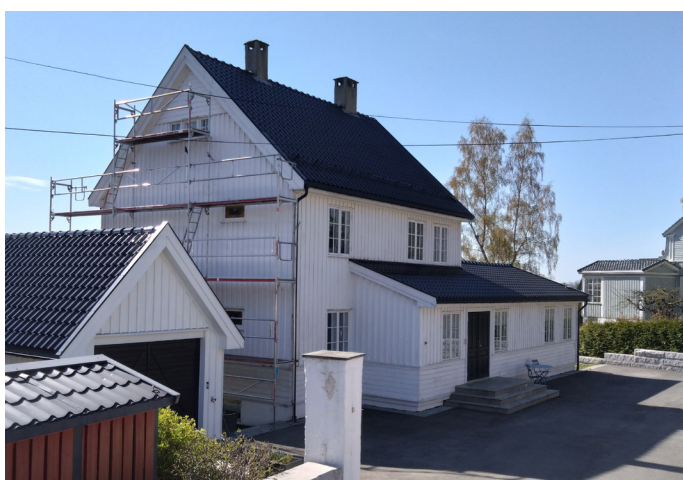
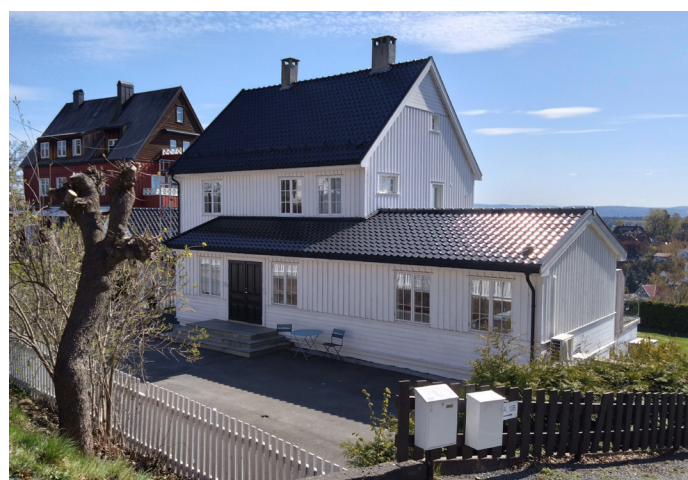
Under og under til venstre: Bygningen er kledd med stående lektepanel og har brysting med liggende panel. Tilbygget har en slakere takvinkel enn hovedvolumet, forøvrig er uttrykk og detaljering videreført.

Bygningen er vurdert til å ha høy verneverdi. Den fremstår godt ivaretatt. Tilbygget er underordnet og det opprinnelige bygningsvolumet er klart lesbart. Arken på takflaten mot sydøst er ikke original. Bygningens opprinnelige uttrykk med brysting, hjørnekasser og belistning er ivaretatt og viderført i til-bygget. Bygningen anbefales regulert til bevaring.

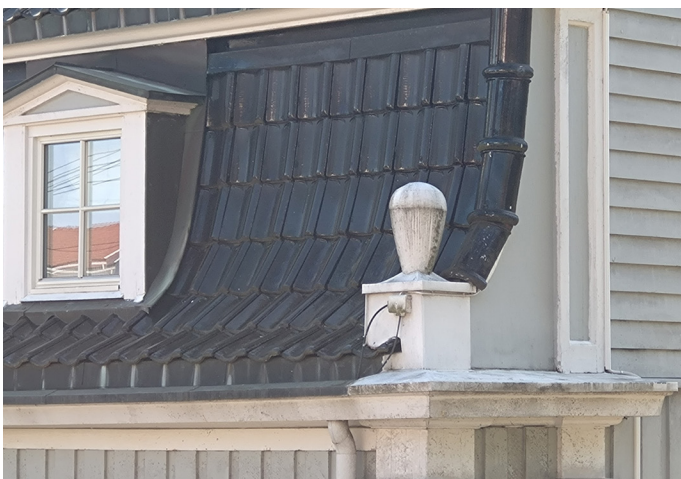
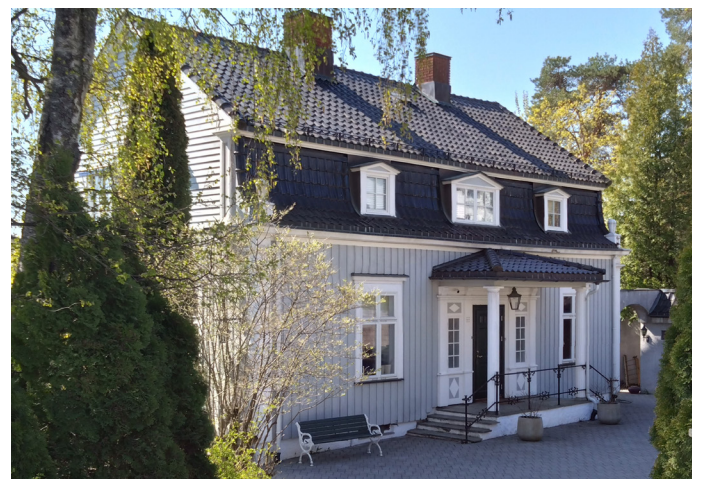
Under til venstre: Detalj fra gesims.

Under: Bygningen er kledd med liggende panel over etasjeskille og stående panel under. Inngangspartiet har profilerte søyler og smijernsrekkverk.

Bygningen er vurdert til å ha høy verneverdi. Den fremstår meget godt ivaretatt. Bygningen har et opprinnelig 'blomsterrom' plassert som en 'fløy' mot øst. I sørøstfasaden ble det i 2013 bygget til en hagestue. Tilbygget er underordnet boligens hovedvolum. Bygningens opprinnelige uttrykket med blant annet hjørnekasser, listverk, gavlmotiver over vinduer og gesimsdetaljer er bevart. Bygningen anbefales regulert til bevaring.

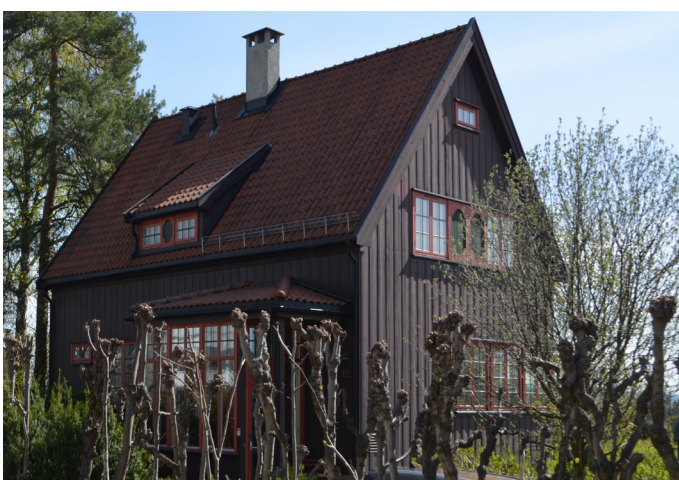
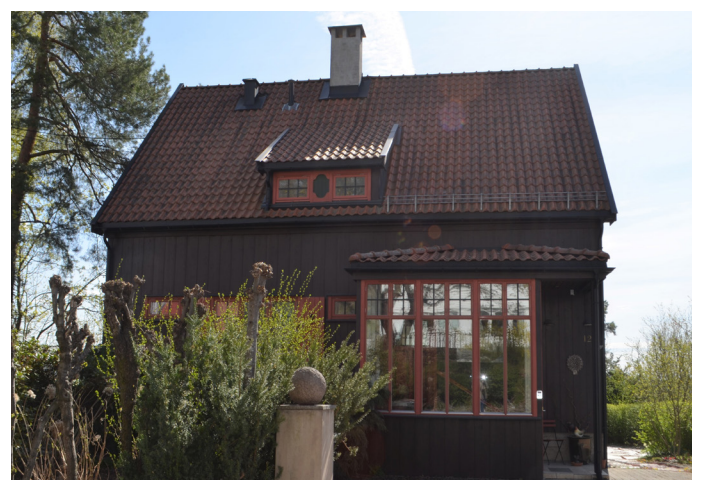
Under: Inngangspartiet med store glassfelt er relativt nytt. Originaltegningene viser bygningen med liggende panel, men det er usikkert om bygget ble oppført med dette. I dag har bygget stående panel..

Bygningen er vurdert til å ha høy verneverdi. Den fremstår godt ivaretatt. Et nytt inngangsparti ble bygget til i 2002. Tilbygget er underordnet og godt tilpasset. En opprinnelig åpen veranda mot sør er innglasset på et tidligere tidspunkt. Bygningens opprinnelige uttrykk med vindusutforming og belistning er bevart. Bygningen anbefales regulert til bevaring.

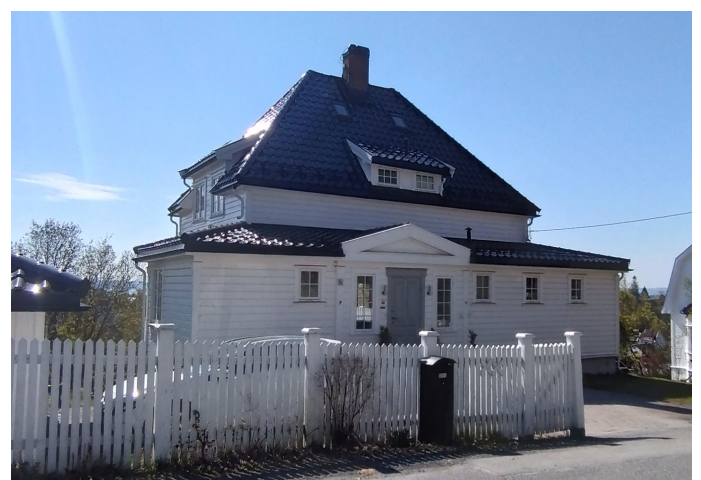
Under til venstre: Tegning fra 1916 viser fasade mot vei.

Under: Fasaden mot vei domineres i dag at et lavere tilbygg, lengre enn det originale bygningsvolumet. Takoppløften er opprinnelige. Bygningen er kledd med liggende panel.

Bygningen er vurdert til å ha middels verneverdi. Bygget er endret, til- og påbygget flere ganger. Mot Platåveien har boligen et lavt tilbygg. På sørøst siden har boligen et påbygg i form av et fremskutt midtparti i 1½ etasje med saltak. Det opprinnelige bygningsvolumet er lesbart og deler av det opprinnelige uttrykket ivaretatt. Bygningen anbefales regulert til bevaring.

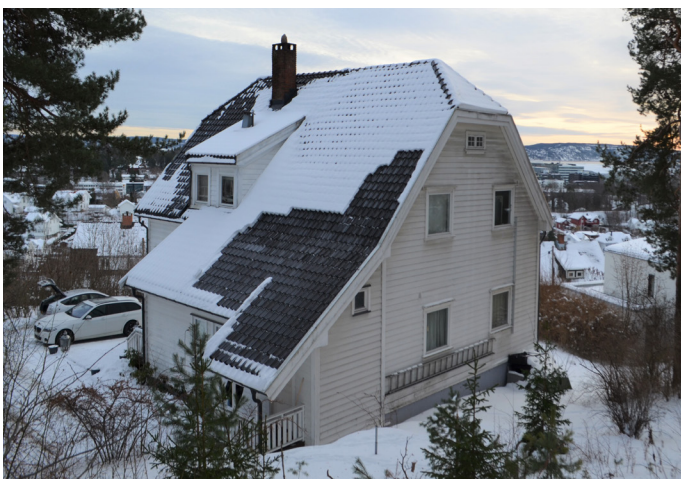
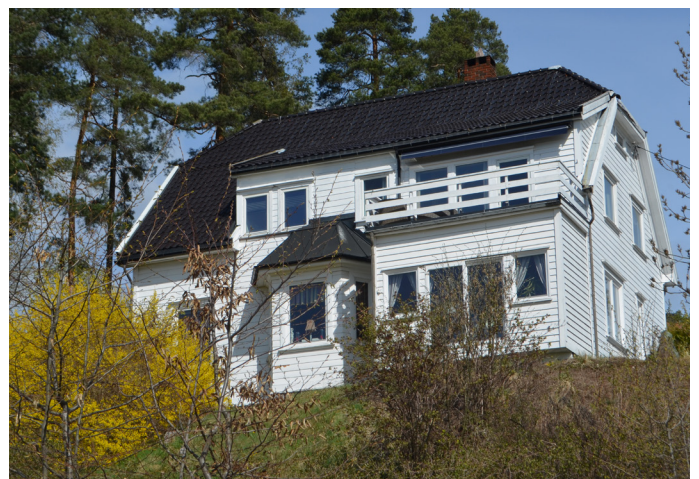
Under: Bygningen har mistet sitt opprinnelige preg ved at bygningen er vesentlig endret ved tilbygg, påbygg og ombygninger. Vindusutformingen er ikke original.

Bygningen er vurdert til å ha middels verneverdi. Bolighuset er vesentlig endret ved tilbygg, påbygg og ombygninger. Bygningsvolumet er forlenget. Huset har fått et større takopplett og flere mindre tilbygg. Det er satt inn nye vinduer med annen utforming enn de originale. Det opprinnelige bygningsvolumet er ikke lenger klart lesbart. Bygningen anbefales ikke regulert til bevaring.

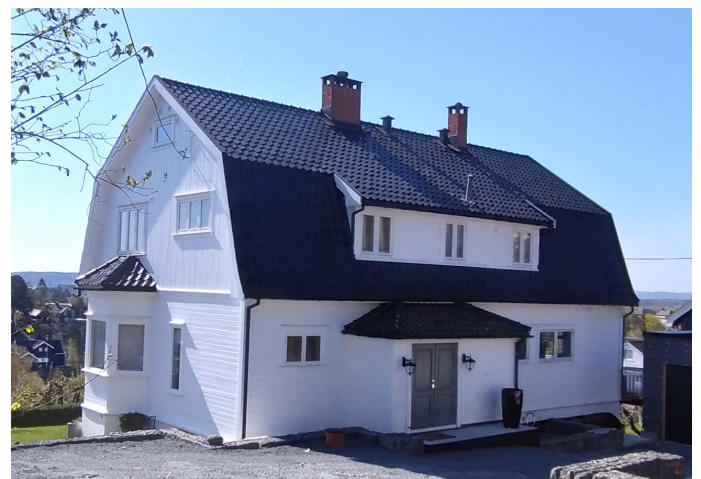
Under: Bygningen har liggende panel i 1. etasje og stående panel over etasjeskille. Vinduene er skiftet, formatene er som opprinnelig/etter ombygging i 1949, men inndeling med sprosser er fjernet.

Bygningen er vurdert til å ha høy verneverdi. Den fremstår godt ivaretatt. Boligen ble forlenget i 1949 i samme form som det opprinnelige huset. Verandane er bygget inn og inngangspartiet er bygget til. Bygningsdeler er skiftet ut uten at byggets utrykk er vesentlig endret. Bygningen anbefales regulert til bevaring.

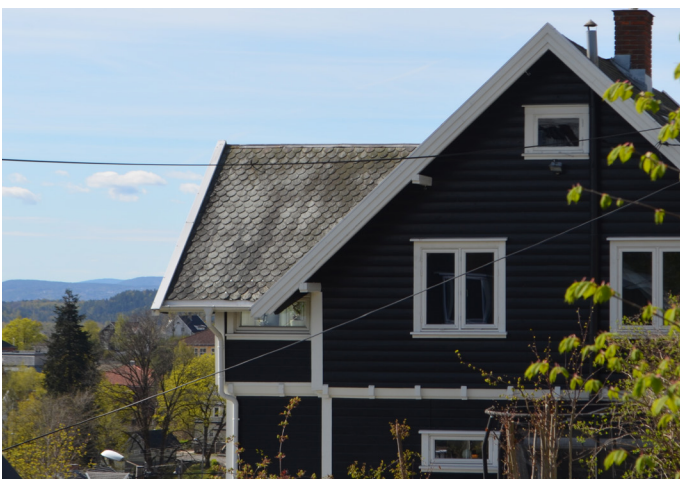
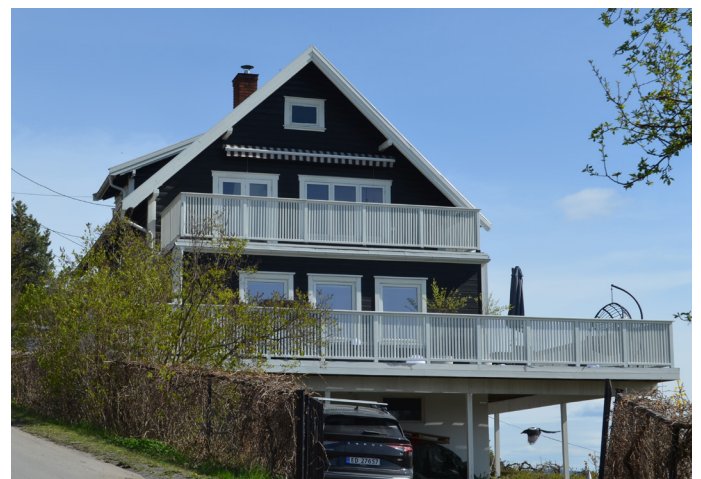
Under til venstre: Bygningen har utkraget 2 etasje og profilerte åser. Taket er tekket med skifer og fasadene er kledd med liggende kledning. Vinduer er skiftet.

Under: Sørvestfasaden er preget av tilbygg og verandaer.

Bygningen er vurdert til å ha høy verneverdi. Den fremstår godt ivaretatt. Et tilbygg i en etasje og verandaer mot sørøst/sørvest bryter med byggets stil. En tilbakeføring til et mer opprinnelig uttrykk er mulig. Bygningens originale form og uttrykk er klart lesbart. Vindusformatene er i hovedsak opprinnelig, men inndeling med sprosser er fjernet. Bygningen anbefales regulert til bevaring.

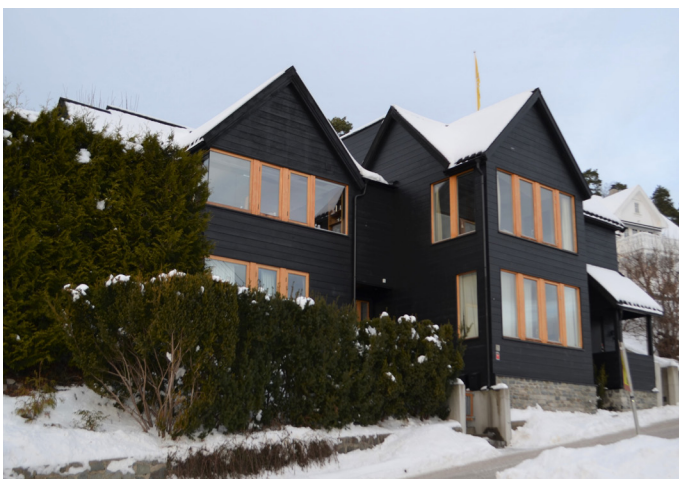
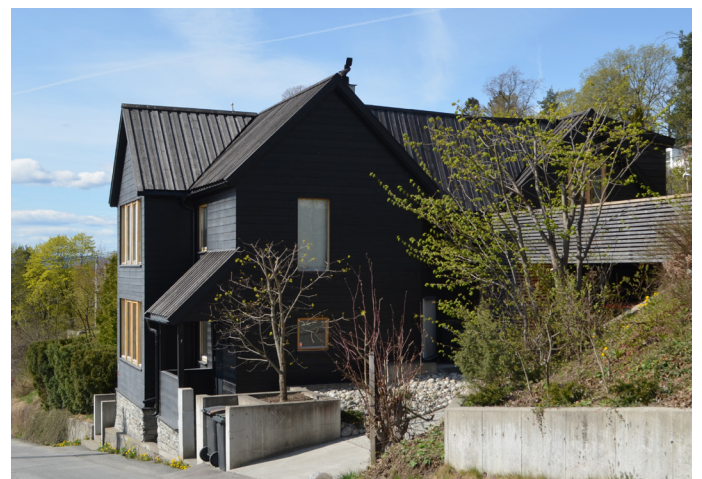
Under: Boligen ligger med fasadeliv langs veikanten.

Bygningen er ombygget over tid og fremstår i dag total endret fra det opprinnelige.

Bygningen er vurdert til å ha lav verneverdi. Den skal opprinnelige ha vært dukkestue til Søndre Malurtåsen gård. Boligen er betydelig endret over tid, og det er usikkert hva som er igjen av det opprinnelige bygget. Bygningen anbefales ikke regulert til bevaring.
