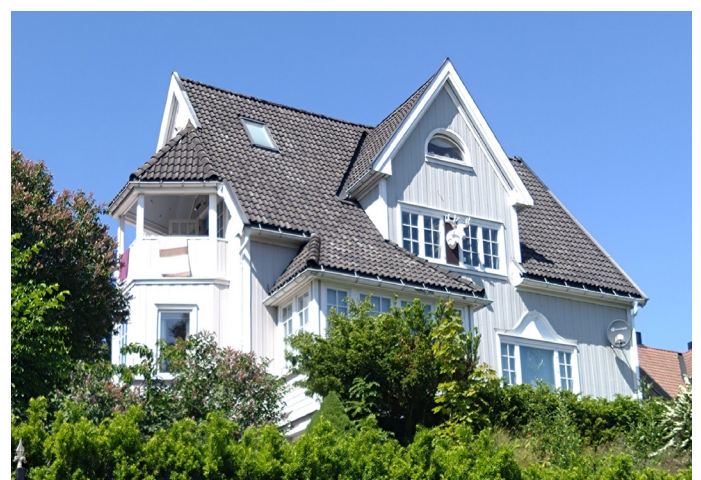
Under: Bygningen er kledd med stående panel. Brystningen har liggende panel. Bildet viser profilert, buet gavlmotiv over et vindu i sørøstfasaden. En av flere boliger i området oppført av byggmester Edvard Nielsen.

Bygningene er vurdert til å ha høy verneverdi. Bolighuset fremstår meget godt ivaretatt. Inngangsparti og kjøkkeninngang er trolig endret, en åpen veranda er glasset inn og det er gjort noen endringer av vinduer. Bygningens opprinnelig uttrykket med blant annet hjørnekasser og brystning er bevart. Bygningen som opprinnelig inneholdt garasje og lekestue utgjør en viktig del av det opprinnelige bygningsmiljøet. Bygningene anbefales regulert til bevaring.

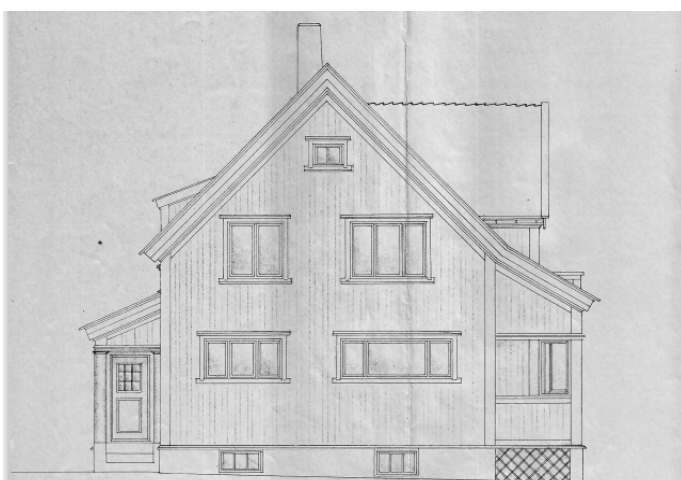
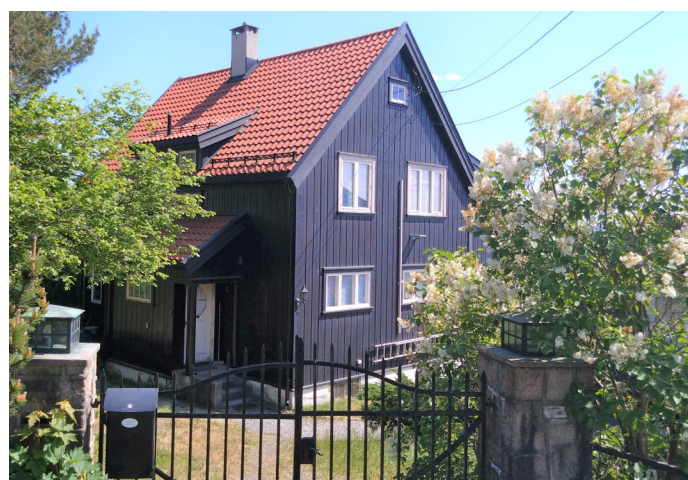
Øverst: Kartutsnitt av nærområdet.  
 Nest øverst: Kartet viser eiendommen.  
 Under til venstre: Tegning fra 1931.  
 Under: Boligen i Utsiktsveien 2a fremstår med original. detaljering med stående panel, hjørnekasser, sokkellist og enkel belistning rundt vinduene. To og trefagsvinduer uten sprosser.

**Samlet vurdering og anbefaling:**  
 Bygningen er vurdert til å ha høy verneverdi. Den fremstår godt ivaretatt. Boligen fikk et større tilbygg med en egen boenhet 1976. Tilbygget ligger på egen eiendom og inngår ikke i denne vurderingen. Den opprinnelige boligen fremstår som et klart lesbart volum med opprinnelig uttrykk og med få endringer. I fasaden mot sør er verandaen kledd inn og det er oppført et takoppløft. Bygningen anbefales regulert til bevaring.

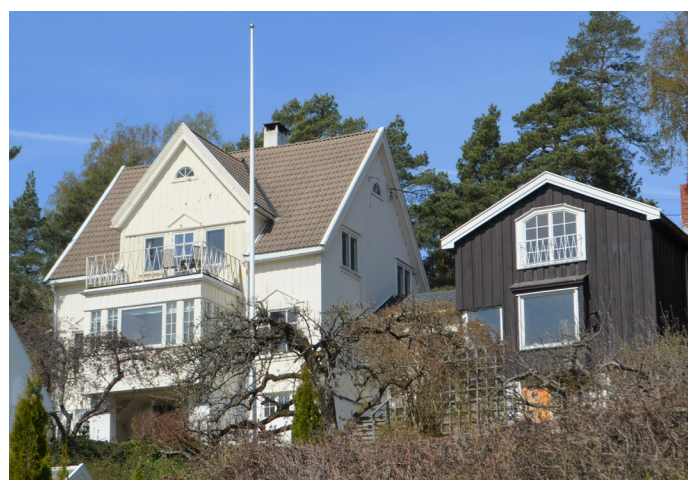
Under: Boligen oppført i 1917 sees til venstre i bildet. Boligen er sammenbygd med det opprinnelige uthuset som sees til høyre. Bygningen er kledd med stående kledning. Gavlmotiv over vinduene har trekantform.

Bygningen er vurdert til å ha høy verneverdi. Den fremstår godt ivaretatt. Det opprinnelig bolighuset ble sammenbygd med uthuset i 1947. Uthuset er senere ombygd til egen boenhet. Sammenbygningen er underordnet hovedvolumet og godt tilpasset. Veranda mot sørøst har trolig opprinnelig vært åpen. Bygningens uttrykk med hjørnekasser, belistning og gavlmotiv over vinduene er ivaretatt. Bygningen er regulert til retningsgivende bebyggelse i gjeldene plan, anbefales regulert til bevaring i ny plan.

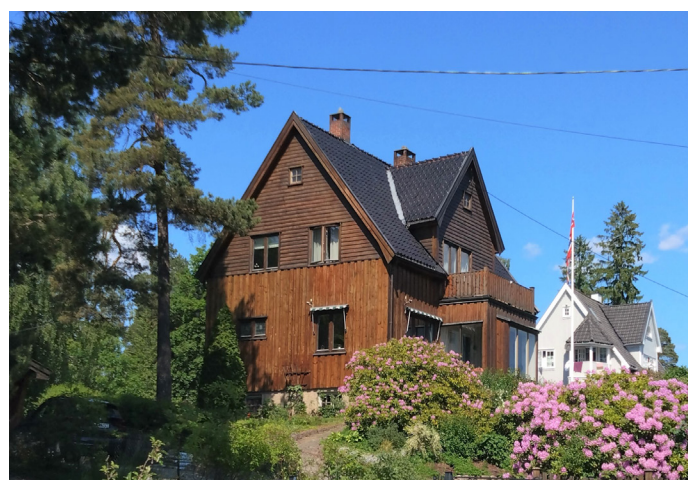
Under: Ved utskifting av panel og vinduer er opprinnelig detaljering med blant annet hjørnekasser, brysting, belistning og gavlmotiv over vinduene fjernet. En av flere boliger i området oppført av byggmester Edvard Nielsen.

Bygningen er vurdert til å ha høy verneverdi. Den fremstår godt ivaretatt og det opprinnelige bygningsvolumet er inntakt. Verandaen i fasaden mot sørøst er endret og kledd inn. Panel og vinduer er skiftet. En tilbakeføring til opprinnelig uttrykk er mulig. Bygningen anbefales regulert til bevaring.

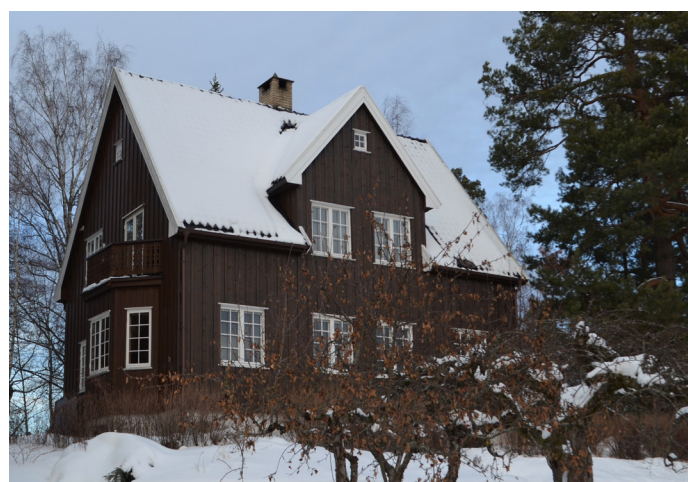
Under: I forbindelse med etterisolering er vinduer og panel skiftet. Den opprinnelige detaljeringen med blant annet brystningspanel og gavlmotiv over vinduene er fjernet.

Bygningen er vurdert til å ha høy verneverdi. Den fremstår godt ivaretatt. En veranda i fasaden mot sørøst er fjernet og det er noen mindre endringer av tak over inngangspartier, forøvrig er det opprinnelige bygningsvolumet inntakt. Panel og vinduer er skiftet. Nye vinduer har proposjoner og inndeling tilsvarende originalene. En tilbakeføring til opprinnelig uttrykk er mulig. Bygningen anbefales regulert til bevaring.

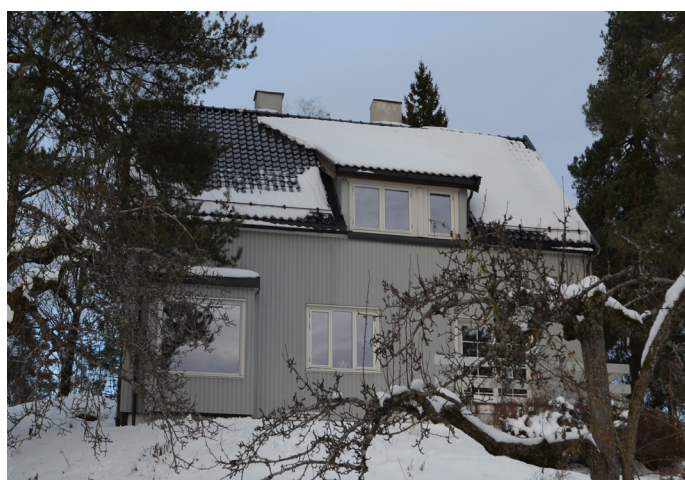
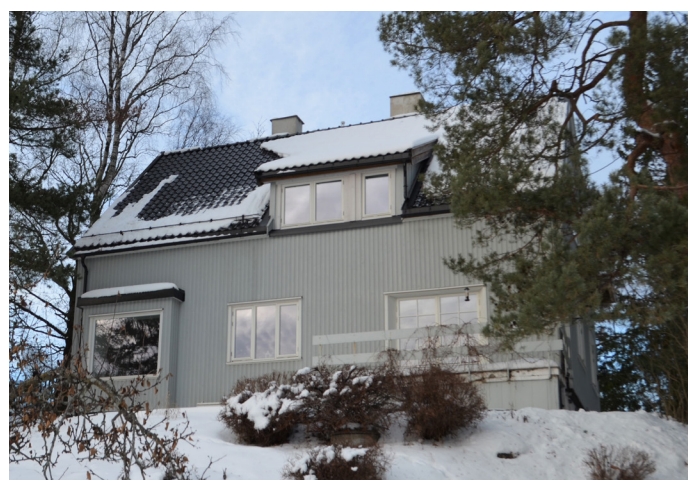
Under til venstre og under: Huset fikk et tilbygg mot vest i 1955 (til venstre i bildene). Tilbygget er en forlengelse av det opprinnelige bygningsvolumet og har samme bredde og takform.

Bygningen er vurdert til å ha høy verneverdi. Den fremstår godt ivaretatt. Bygningsvolumet ble forlenget mot vest i 1955. Vinduer og panel er helt eller delvis skiftet. Bilder fra kulturminneregistrering i 2013 viser original detaljering med panel, sokkellist og vindusomramming. Tilbakføring til et mer originalt uttrykk på det opprinnelige bygningsvolumet er mulig. Bygningen anbefales regulert til bevaring.

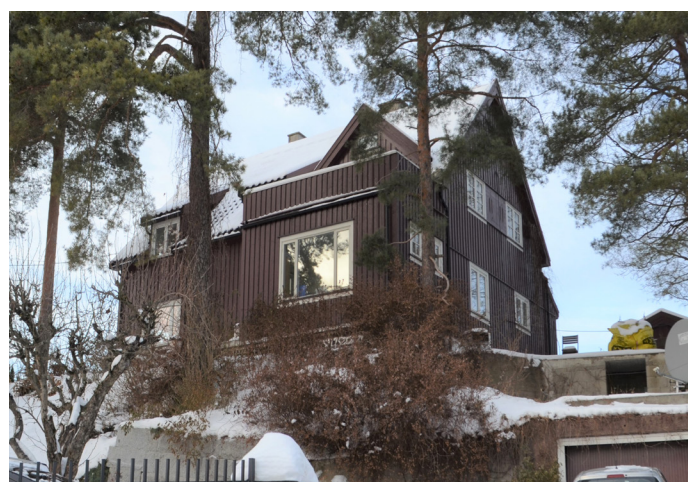
Under: Den opprinnelige verandaen er bygget inn, og mansardtak over takoppløftet ved altan er endret. En del av den originale detaljeringen med blant annet overstykker over vinduene er fjernet ved skifte av panel og vinduer.

Boligen er vurdert til å ha høy verneverdi. Garasjen er vurdert til middels verneverdi. Bygningene fremstår godt ivaretatt. Boligen ble forlenget mot vest i 1920 i samme formspråk som tidligere. To senere, mindre tilbyg er underordnet hovedvolumet. Fasadeuttrykket er endret ved skifte av panel og vinduer. Tilbakeføring til mer opprinnelig uttrykk er mulig. Garasjen er et fint eksempel på tidlig bilisme. Begge bygningene anbefales regulert til bevaring.

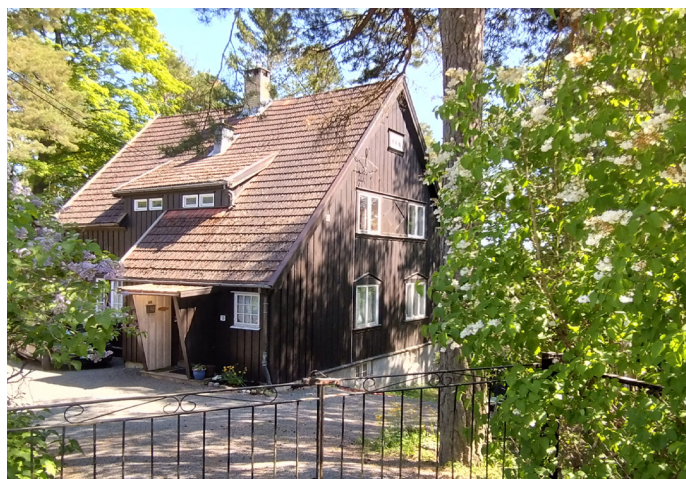
Øverst: Kartutsnitt av nærområdet .  
 Nest øverst: Kartet viser eiendommen. En stor del er brattere enn 1:3.  
 Under: Boligen har et mindre tilbygg med nytt inngangsparti, men fremstår forøvrig lite endret. Noen vinduer er nye og takstein er ikke original. Belistning med blant annet trekantet gavlmotiv over vinduene er ivaretatt.

Bygningen er vurdert til å ha høy verneverdi. Den fremstår godt ivaretatt og lite endret. Boligen har et mindre tilbygg med nytt inngangsparti. Rekkverk på altan er endret, takstein og enkelte vinduer er skiftet. Den åpne verandaen mot sør og gavlmotiv over vinduene er bevart. Bygningen er regulert til retningsgivende bebyggelse i gjeldene plan, anbefales regulert til bevaring i ny plan.

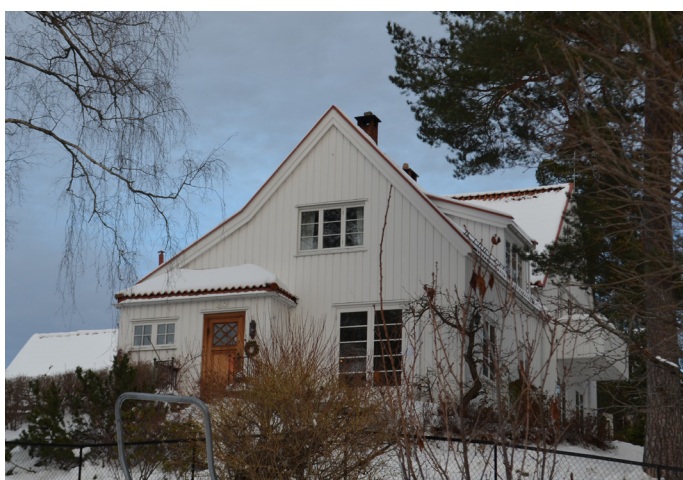
Under til venstre: Gavlfasaden mot sørvest fremstår i stor grad slik den var etter tilbygg av inngangspartiet i 1929.

Bygningene er vurdert til å ha middels verneverdi. Den fremstår godt ivaretatt. Boligen er forlenget mot nordøst, tilbygget har en tverrstillt gavlfasade. Et større tilbygg i nord er oppført i en etasje og er underordnet hovedvolumet. Vinduer er skiftet men opprinnelig uttrykk og inndeling er i hovedsak ivaretatt. Detaljering som brystningspanel og hjørnekasser er fjernet. Garasjen er et fint eksempel på tidlig bilisme. Bolighus og garasje anbefales regulert til bevaring.

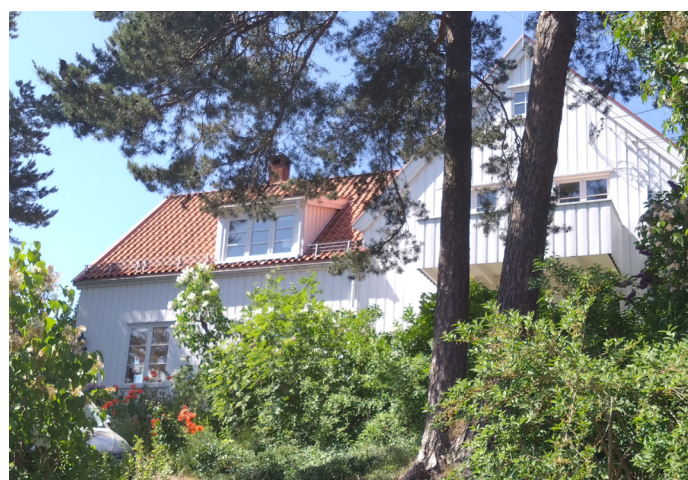
Under: Bygningen er forlenget mot nordøst, forlengelsen skimtes til høyre i bildet.

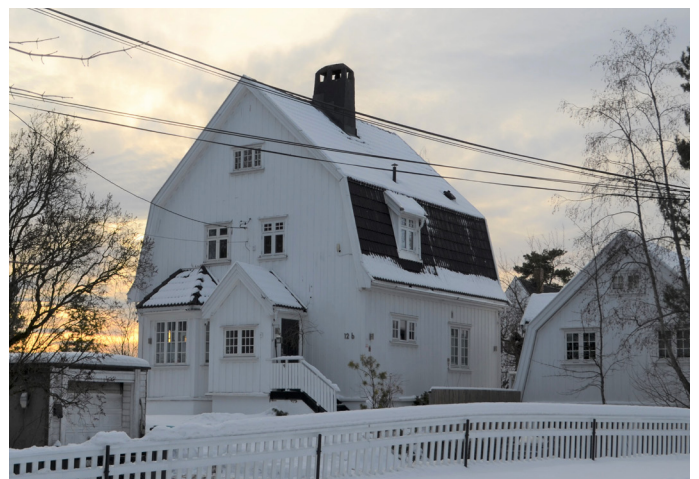
Under: Bygningen er kledd med stående panel. Panelet er skiftet men skal være identisk med det opprinnelige i følge SEFRAK registreringen. Ny garasje er gitt samme formspråk som boligen.

Bygningen er vurdert til å ha høy verneverdi. Den fremstår godt ivaretatt. Bygningen har et mindre tilbygg ved inngangen og en opprinnelig åpen veranda er bygget inn. Kjøkkeninngangen er fjernet. Vinduer er skiftet uten at bygningens uttrykk er vesentlig endret. Bygningen er regulert til retningsgivende bebyggelse i gjeldene plan, anbefales regulert til bevaring i ny plan.

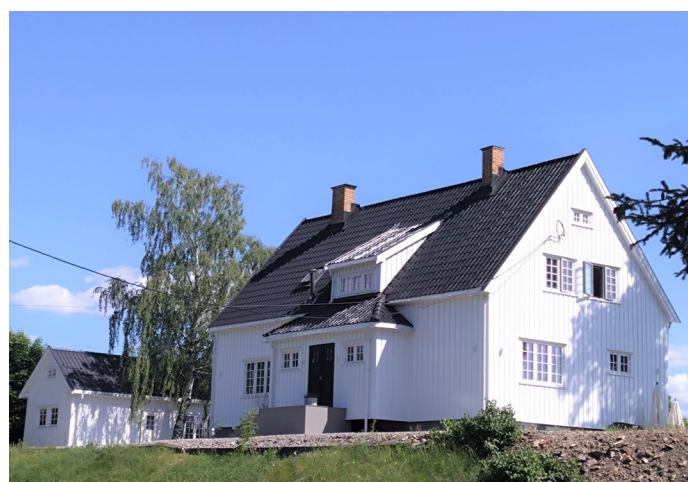
Øverst: Kartutsnitt av nærområdet.  
 Nest øverst: Kartet viser eiendommen. En stor del er brattere enn 1:3.  
 Under: Bolig og uthus ligger på et høyledrag. Bygningen er nylig pusset opp. Utvendig kledning, takteking og vinduer er ikke originale. Bilder fra SEFRAK registrering viser at bygningen har vært malt i mørke farger.

**Samlet vurdering og anbefaling:**  
 Bygningene er vurdert til å ha høy verneverdi. Boligen fremstår godt ivaretatt og bygningvolumet er uten store endringer. En åpen veranda er bygget inn og en balkong tilbygget. Utvendig er bygningsdel-er skiftet ut. Noe av den originale detaljeringen er gått tapt, men bygningens opprinnelige uttrykk er ikke vesentlig endret. Uthuset er en viktig del av det opprinnelige bygningsmiljøet. Boligen er regulert til retningsgivende bebyggelse i gjeldene plan. Bolig og uthus anbefales regulert til bevaring i ny plan.

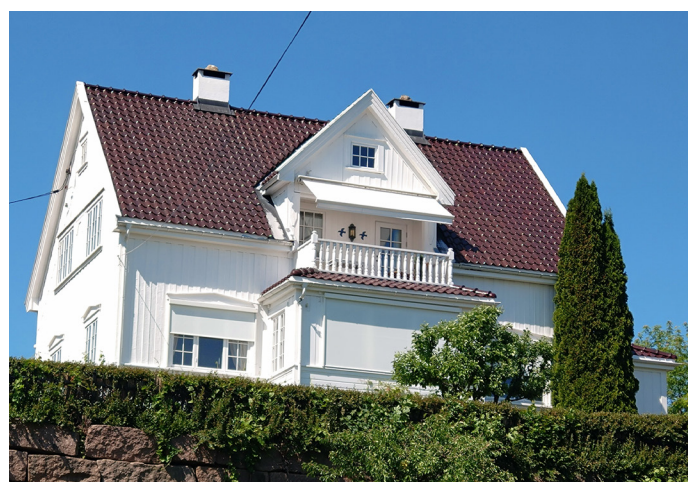
Under: Bygningen har brystning med liggende kledning,  
forørig stående kledning. Panel, gavlmotiv over vinduer og  
flere av vinduene antas å være originale. En av flere boliger i  
området oppført av byggmester Edvard Nielsen.

Bygningen er vurdert til å ha høy verneverdi. Bygningsvolumet fremstår lite endret. Tak over inngangsparti er forlenget og parti med kjøkkeninngang noe utvidet. Begge endringene er godt tilpasset. Materialbruk og detaljering antas i stor grad å være original. Bygningen anbefales regulert til bevaring.

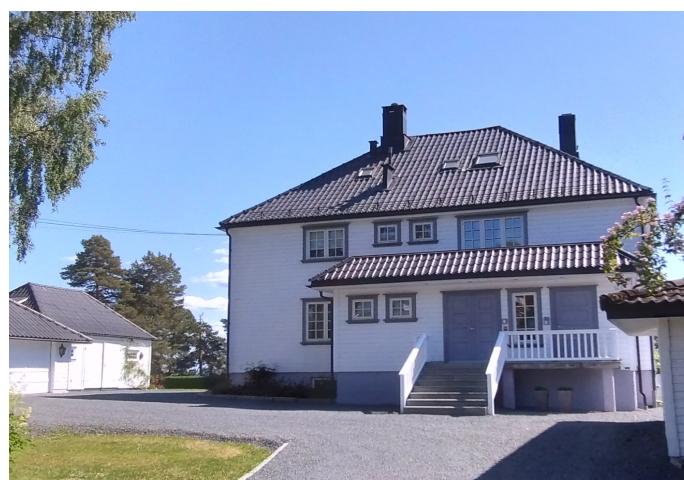
Under: Bygningen er kledd med liggende kledning. Panelet skal være lagt utenpå det originale. En av flere boliger i området oppført av byggmester Edvard Nielsen.

Bygningene er vurdert til å ha høy verneverdi. De fremstår godt ivaretatt. Det er foretatt mindre endringer av boligen som utvidelse av inngangsparti, oppføring av takoppløft, ombygging av veranda i 1 etasje og innbygging av inntrukket veranda i 2. etasje. Bygningsdeler er skiftet ut uten at byggets uttrykk er vesentlig endret. Garasjen (1920) inneholdt bolig for sjåfør. Bolighuset er regulert til retningssivende bebyggelse i gjeldene plan. Bolig og garasje anbefales regulert til bevaring i ny plan.

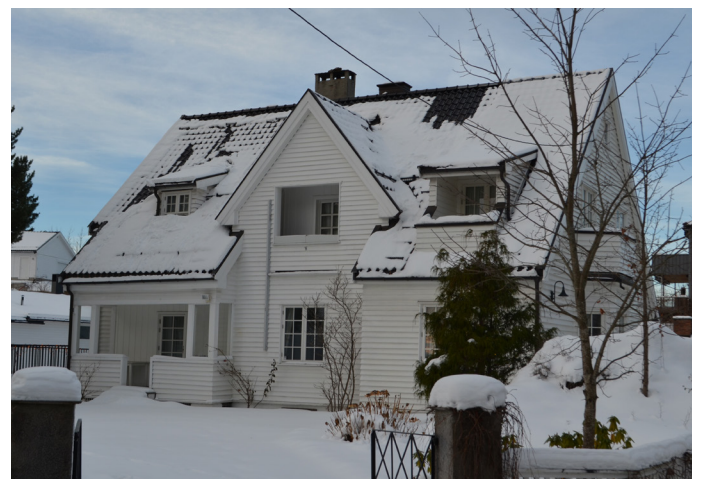
Under: Bygningen har opprinnelig hatt stående kledning og  
brystning med liggende kledning. Gavlmotiv over vinduene og  
karnapp mot nordvest er fjernet. En av flere boliger i området  
oppført av byggmester Edvard Nielsen.

Bygningen er vurdert til å ha lav verneverdi. Bolighuset er endret ved til- og ombygninger. Bygningen er forlenget, og det opprinnelige bygningsvolumet er noe mindre tydelig. Det er laget en inntrukket veranda i 2. etasje. Kledning og detaljering er endret. Bygningen anbefales ikke regulert til bevaring.

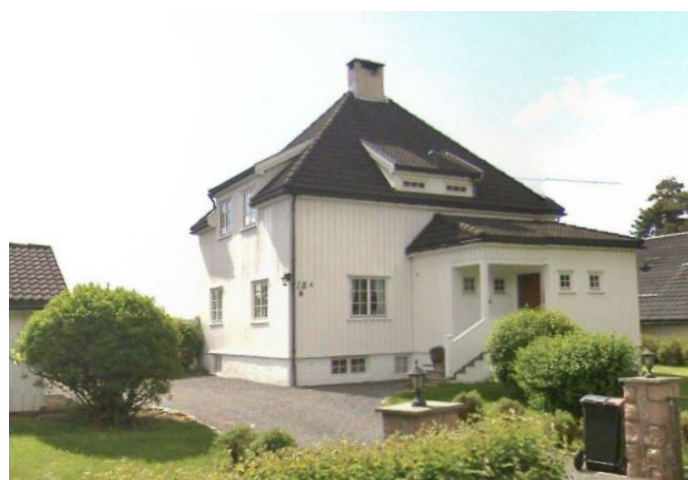
Øverst: Kartutsnitt av nærområdet.  
 Nest øverst: Kartet viser eiendommen. En stor del er brattere enn 1:3.  
 Under: Boligen sett fra Utsiktsveien. Ombygging av inngangspartiet pågår. Tegningen fra endring i 1917 viser en rikere detaljering av fasader med blant annet hjørnekasser, belistning og gavlmotiv over vinduene.

Bygningen er vurdert til å ha middels verneverdi. Det har vært flere mindre endringer og tilbygg gjennom årene. Inngangspartiet er endret og en veranda er først utvidet, senere bygget inn. Det opprinnelige bygningsvolumet er imidlertid klart lesbart. Original materialbruk og detaljering er endret, en tilbakeføring til et mer opprinnelig uttrykk er mulig. Bygningen anbefales regulert til bevaring.

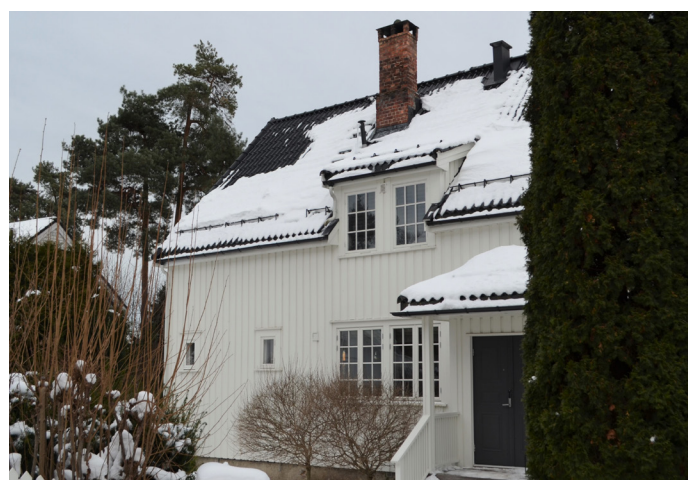
Under: Fasade mot Utsiktsveien. Boligen er kledd med stående panel. Panel og vinduer er trolig av nyere dato. Byggets opprinnelige uttrykk er i hovedsak ivaretatt.

Bygningen er vurdert til å ha høy verneverdi. Boligen fremstår godt ivaretatt. Noen tilbygg/ endringer, blant annet vindfang og fremskutt parti mot sørøst. En inntrukket veranda er bygget inn. Endringen er godt tilpasset og opprinnelig bygningsvolum er klart lesbart. Bygningsdeler er skiftet uten at bygningens uttrykk er vesentlig endret. Bygningen anbefales regulert til bevaring.

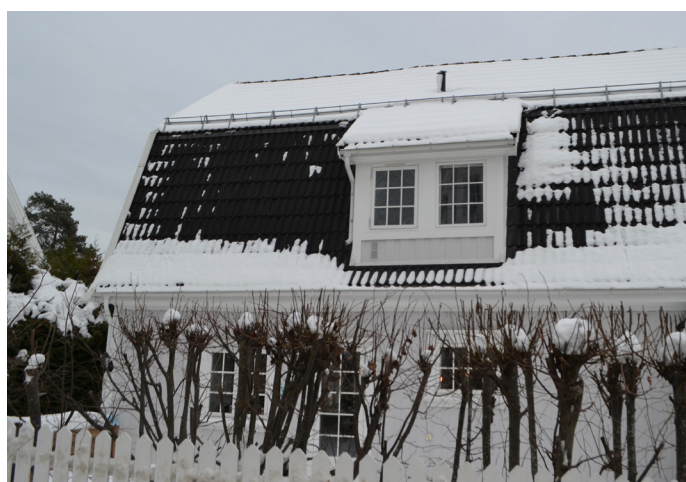
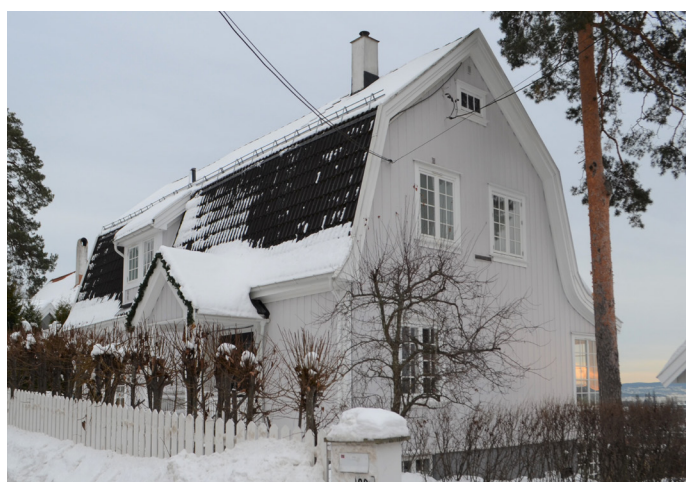
Under: Originalt uttrykk med blant annet stående panel, hjørnekasser, belistning og vindusinndeling er bevart. Taket var opprinnelig tekket med lappskeer. Arkitekt S.Svensden tegnet tilbygget i 1936, kan også ha tegnet det opprinnelige huset.

Bygningen er vurdert til å ha høy verneverdi. Den fremstår godt ivaretatt. Boligen ble forlenget i 1936 i samme formspråk som opprinnelig bygg. Det er senere gjort flere mindre endringer som nye inngangsparti og endring av vinduer. Sørøst fasaden er noe ombygd. Boligen har i vesentlig grad beholdt det uttrykket den fikk ved ombygging i 1936. Bygningen er regulert til retningsgivende bebyggelse i gjeldene plan, anbefales regulert til bevaring i ny plan.

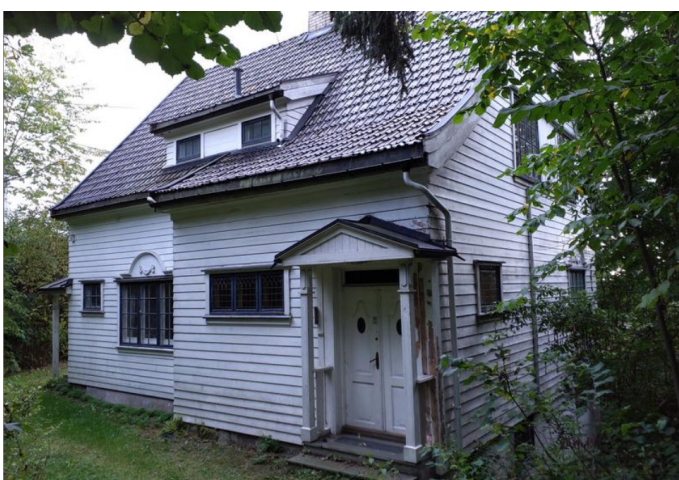
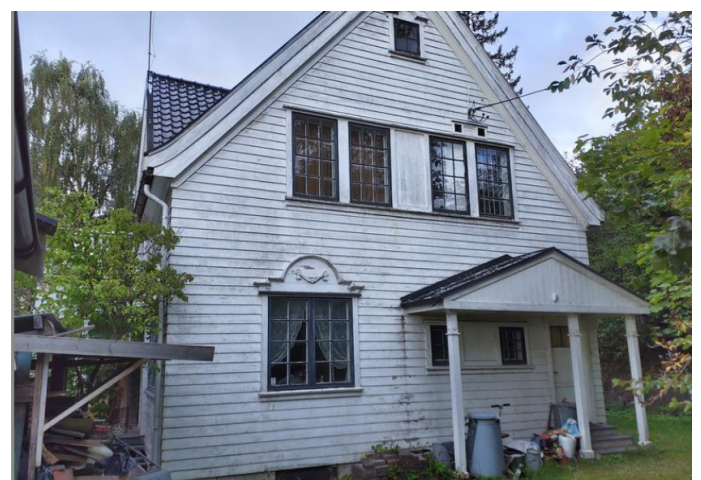
Under: Etter brann i 1918 ble boligen gjenoppbygget i 1921. Bygningen er kledd med liggende panel. Buegavl over flere vinduer med påsatte utskårne girlandere.

Bygningen er vurdert til å ha høy verneverdi. Boligen fremstår intakt men er preget av manglende vedlikehold. Tak over inngangsparti og kjøkkeninngangen er endret på 1970-tallet og takstein er trolig skiftet. Ut over dette fremstår bygget uten endringer. Bygningen er regulert til retningsgivende bebyggelse i gjeldene plan, anbefales regulert til bevaring i ny plan.

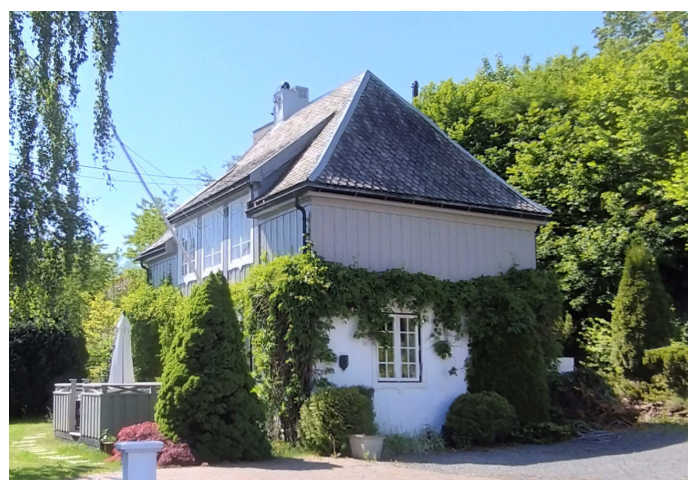
Under til venstre: Hans B. Fürst's tegninger fra 1922.

Under: Bygningen var opprinnelig garasje og sjåførbolig for boligen i Åsveien 26. Garasjen ombygd til boligformål i 1990.

Taket er tekket med lappskifer.

Bygningen er vurdert til å ha høy verneverdi. Den fremstår meget godt ivaretatt. Et mindre tilbygg med inngangsparti er underordnet hovedvolumet. Det er satt inn vinduer og dører i 1. etasje. Alle endringer er godt tilpasset. Det opprinnelige uttrykket med mur i fasaden i 1. etasje og panel i 2. etasje er bevart. Bygningen anbefales regulert til bevaring.

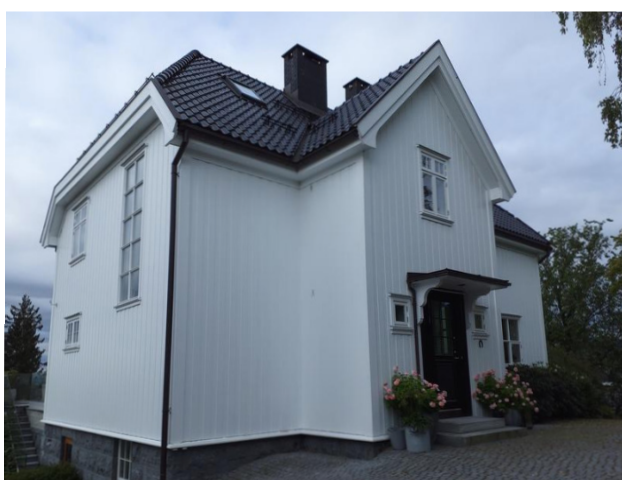
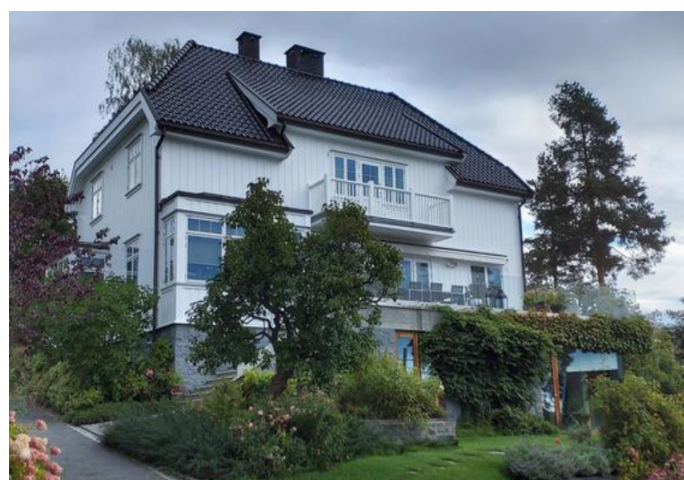
Under til venstre og under: Tilbygget med inngangsparti har saltak i kontrast til husets halvvalmede tak. Bolighuset har stående kledning. Vinduene er i hovedsak utformet som krysspостvinduer og som 2 fagsvinduer med sprosser og jevnstore ruter.

Bygningen er vurdert til å ha høy verneverdi. Den fremstår godt ivaretatt. Huset ble forlenget i 1937 i antatt samme formspråk som det opprinnelige huset. Senere skal bygningen ha gjennomgått diverse ombygninger. Ved bygningsarbeider i 2009-12 er nytt inngangsparti tilbygget og bygningen er forsøkt tilbakeført til et mer opprinnelig uttrykk. Bygningen er regulert til retningsgivende bebyggelse i gjeldene plan, anbefales regulert til bevaring i ny plan.
